## NATURRESERVATET RITAMÄKI, TORSBY KOMMUN

### BESLUT

**RITAMÄKI** FINNSKOGSBYGGNADER  
UPPMÄTT OCH RITAT 2006 - 2009 SAARA VILHEMINEN  
PLAN AV RÖKSTUGAN 1/25

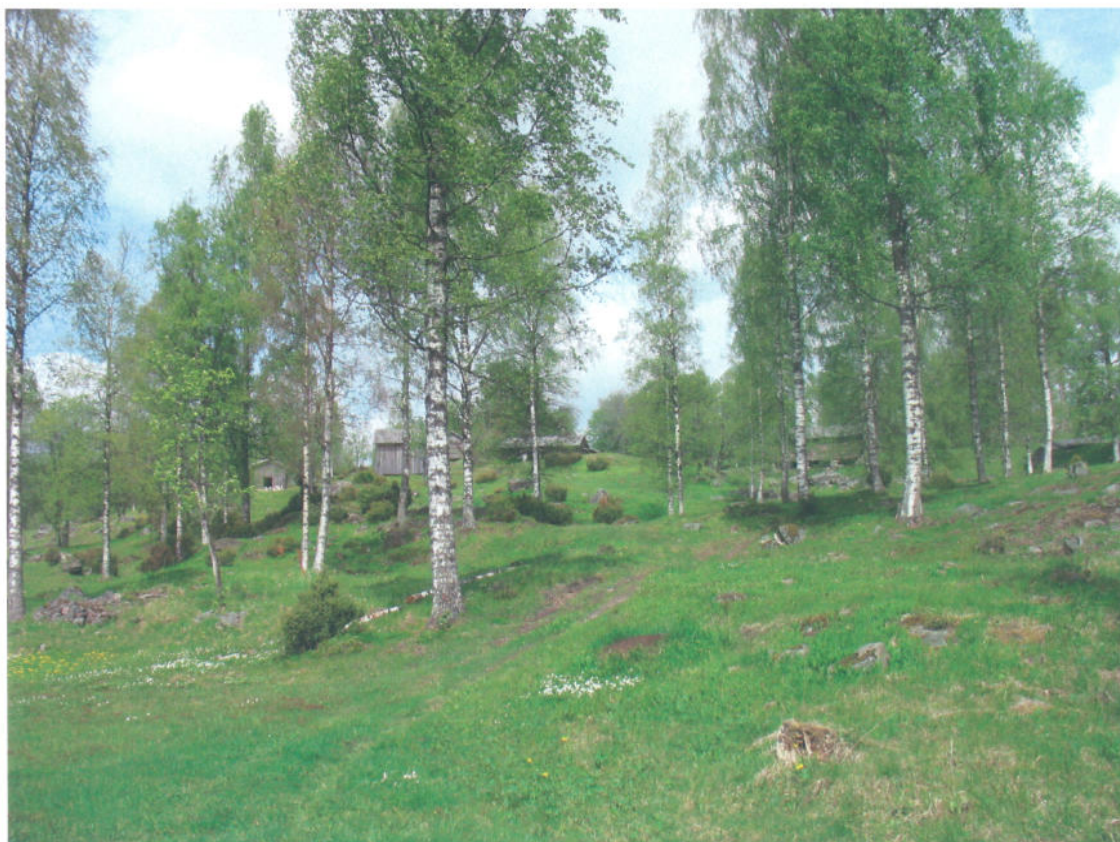
*Figur 3. Markerna runt Ritamäkis gråa byggnader består av åkertegar och hackslåttmarker. För att undvika att markerna blir för igenväxta behöver träd- och buskskiktet glesas ur (foto: Liv Lötberg).*

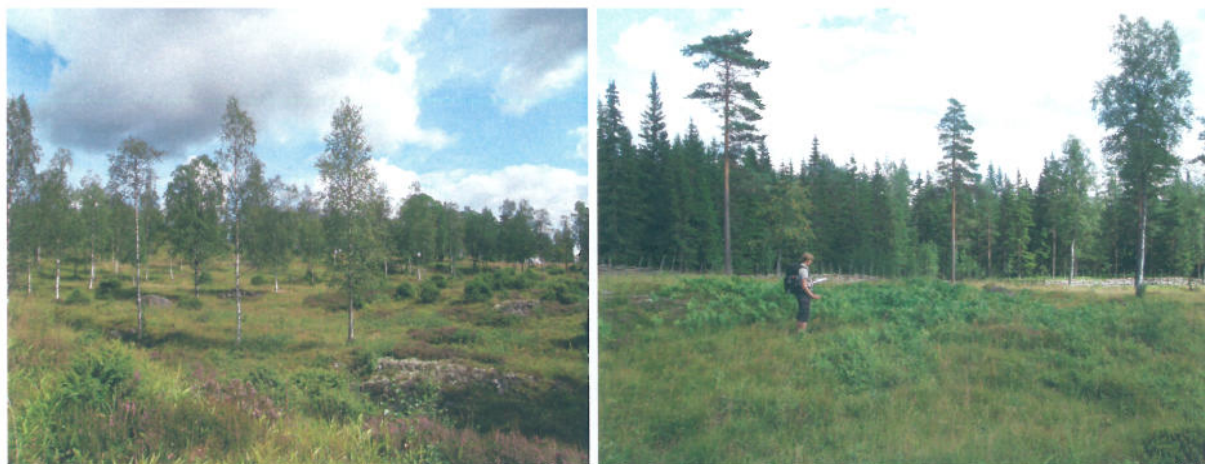
*Figur 7 och 8. Inom delar av Ritamäki är träd- och buskskiktet för tätt och behöver glesas ur rejält (t.v.). Vidare så måste åtgärder sättas in för att hindra örnbräken och andra ohävdarter att öka inom naturreservatet (t.h.), (foto: Liv Lötberg).*

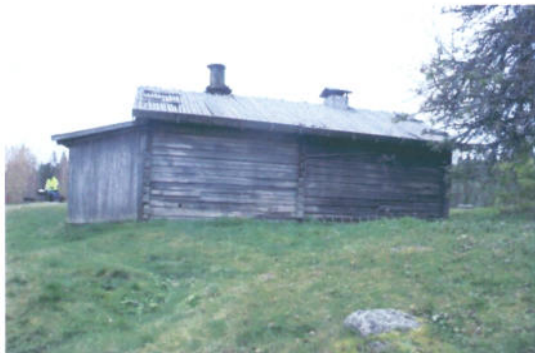
Rökstugan, fasad mot norr. Foto: Värmlands Museum, Monica Björklund.

Stomme/Fasad: Byte av skadat timmer, 1-3 stockar på norra fasaden. Insektsangrepp norra fasaden bevakas.

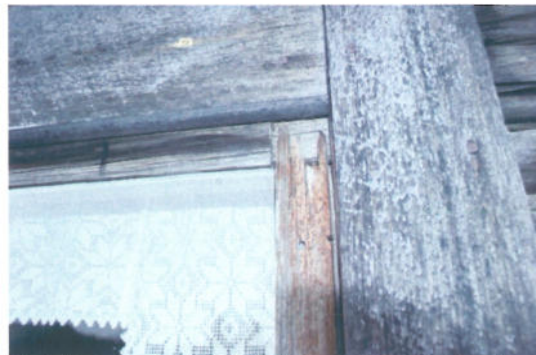
Väderbiten fönsterkarm på rökstugan. Foto: Värmlands Museum, Monica Björklund.

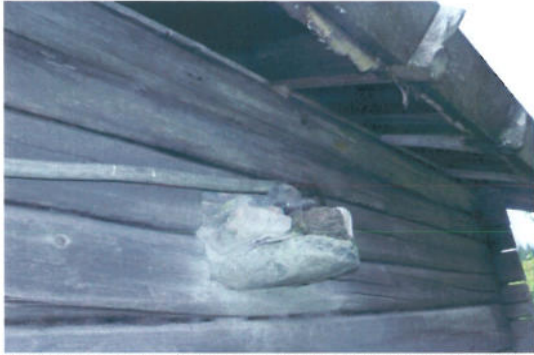
Rökstugans norra vägg, igensatt hål där rör till kamin löpt ut. Foto: Värmlands Museum, Monica Björklund.

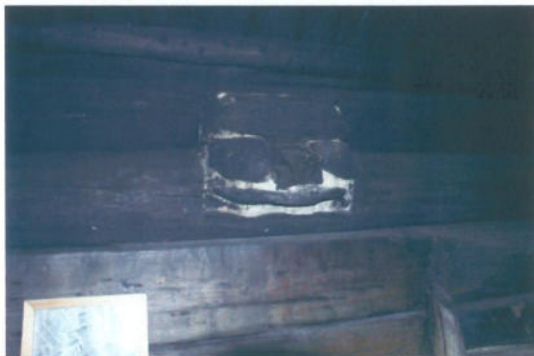
Inne i rökstugan vid norra väggen, igensatt hål där rör till kamin löpt ut. Foto: Värmlands Museum, Monica Björklund.

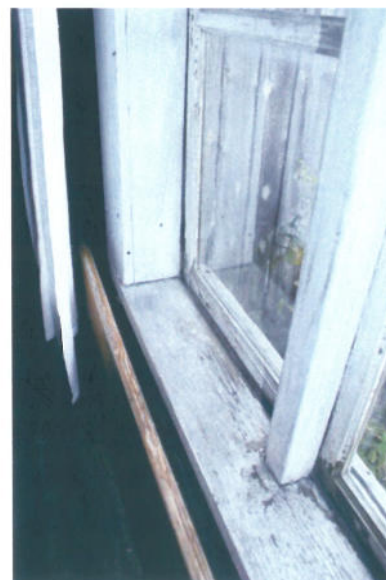
Fönster inne i rökstugan med målningsbehov. Foto: Värmlands Museum, Monica Björklund.

Fönster finns på rökstuga, loftbod och ladugård. Samtliga fönster är till båge och karm tillverkade av trä. Vid restaurering används linoljekitt och vid ommålning befintlig kulör samt linoljefärg. Beslag rengörs vid behov från eventuell rost och färgrester och behandlas med rostskyddsmedel. Trasiga fönsterrutor eller glas ersätts med munblåst glas eller så kallat kulturglas.

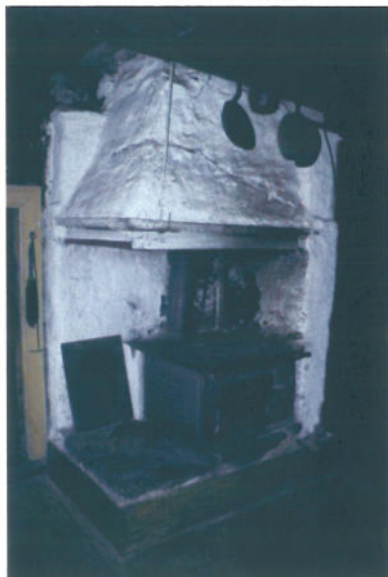
Övrigt: En spricka i den öppna spisens kupa finns. Bevaka, och åtgärda om skadan förvärras.

Kåven/kökets öppna spis med järnspis.

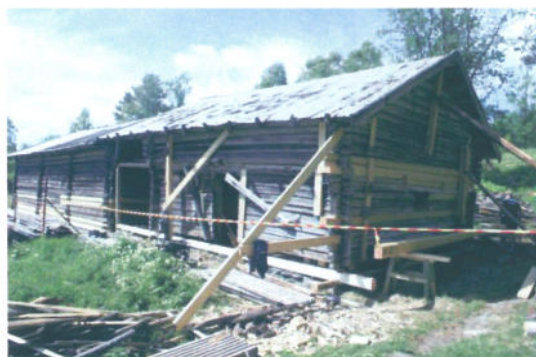
Ladugård/logelängan mot norr. Ladugårdens timmer kragar ur. Foto: Värmlands Museum, Monica Björklund.

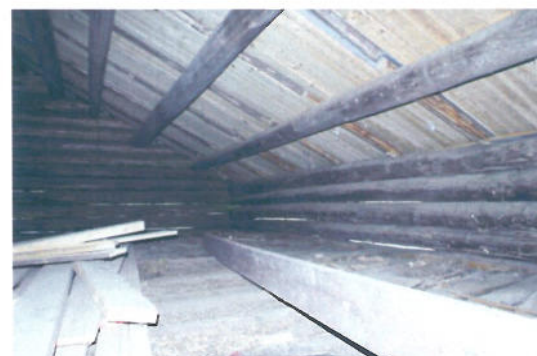
Ladugårdens höloft med yttertak sett från insidan. Utbordskroken har skarvats. Foto: Värmlands Museum, Monica Björklund.

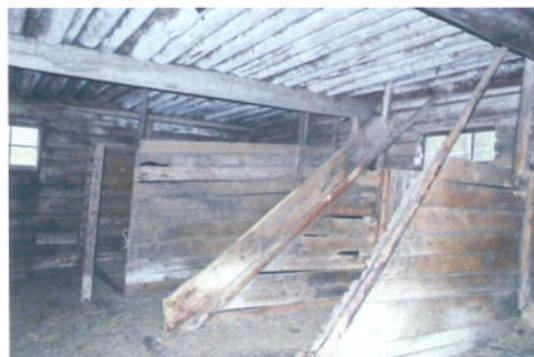
Ladugårdens nordöstra knut, sedd inifrån. Knuten är skadad bland annat från djurens gnagande. Båsinde i ladugården samt innertak som är vitt, dock inte av färg. Foto: Värmlands Museum, Monica Björklund.

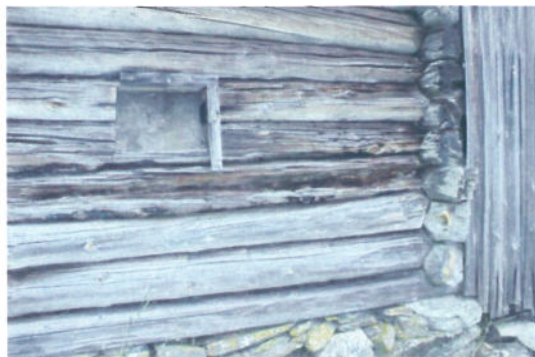
Stomme/Fasad: Syllar ses över. Fasadpanelen spikas till, skarvas vid behov där skador är för stora. Södra fasadens timmer har stora sprickor och en stock har rötskador. Här föreslås att en skyddspanel av stående slät panel monteras som ett offerskikt.

Västra fasaden med röklucka. Timret har på flera ställen fickor där fukt ansamlas. Foto: Värmlands Museum, Monica Björklund.

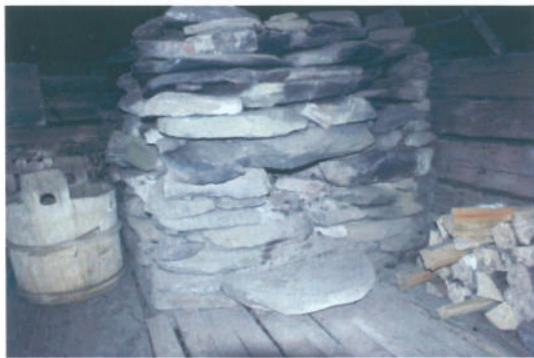
Rökugnen sett framifrån, med eldningshål och rakt valv. Att ugnen murats om syns bland annat på stenarnas ojämnt sotiga ytor. Värmlands Museum, Monica Björklund.

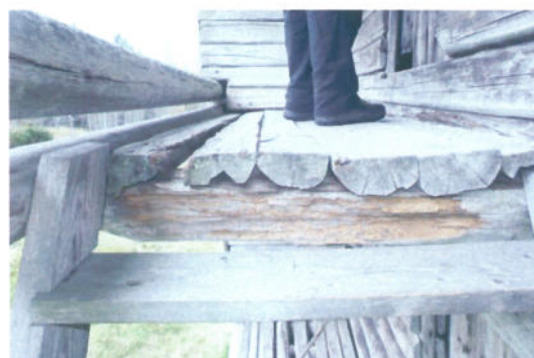
Stocken som håller loftet på plats har insektsskador. Bör bevakas så att den håller att gå på. Foto: Värmlands Museum, Monica Björklund.

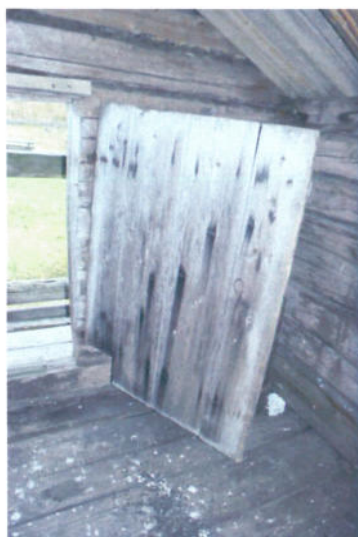
Loftbodens inåtgående bräddörr, övre loftet. På golvet syns fågelspillning. Foto: Värmlands Museum, Monica Björklund.

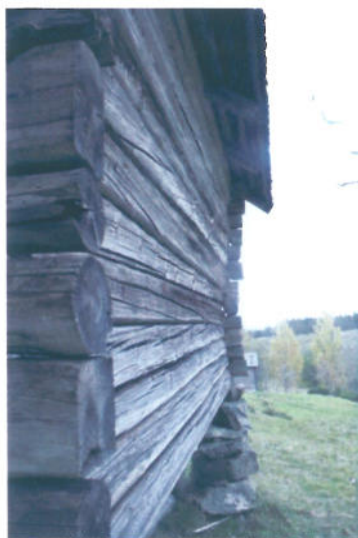
Logens västra fasad, delar av stommen har förskjutits i sidled. Foto: Värmlands Museum, Monica Björklund.

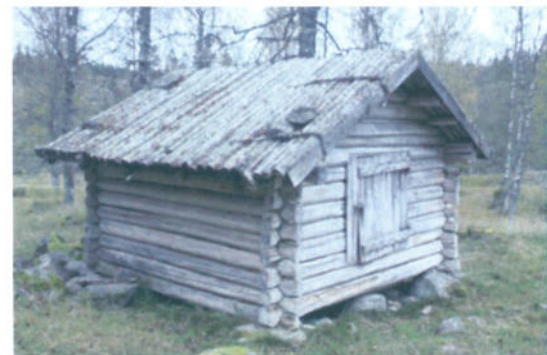
Väggar: Timret är på flera ställen angripet av vad som tolkas vara skadedjur, eventuellt fågel. Vid skadorna syns inget som tyder på att det är små insekter i timret som t ex fåglar skulle vara intresserade av. En stock på ladans norra fasad är dock angripen av skadeinsekter, och dess utbredning och aktivitet bör fortlöpande kartläggas. Skadad ytveden bör huggas bort för att minska ansamling av fukt i fickor.

Ladans fasad mot öster och norr. Utbordsbräda och utbordskrok på långsidan är helt borta, med risk för att farjstören rasar ned. Foto: Värmlands Museum, Monica Björklund.

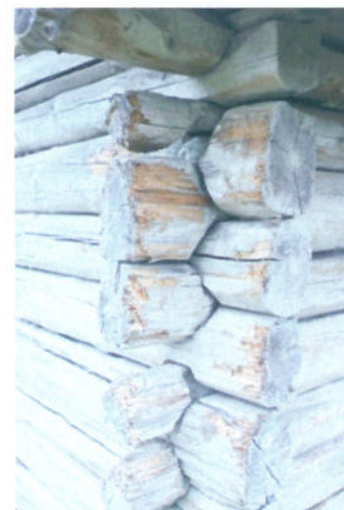
Bitar av timret har gnagits eller hackats bort av skadedjur. Här nordöstra knuten. Foto: Värmlands Museum, Monica Björklund.
