# TRÄDVÅRDSPLAN FÖR TUNHEMS EKHAGAR

Vikki Bengtsson och Mattias Lindholm, augusti 2007

## **TRÄDINVENTERING I VÄSTRA TUNHEM**

# Västra Tunhem, Västra Götalands län

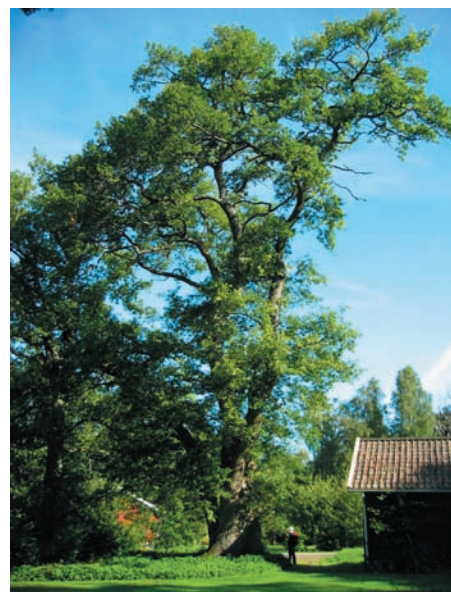
| Trädslag | Nr på bricka | Lst:s nr | Omkrets (cm) | Koordinat |
|---|---|---|---|---|
| Ek | 1 | 1954 | | |

**Vitalitet:** ♦ Mer än 75 % av den ursprungliga kronan finns kvar.  
♦ 80% av den befintliga kronan består av levande grenverk.  
♦ Trädet skjuter skott från både stammen och kronan.  
♦ Förmåga till övervallning bedöms vara mindre bra.

**Beskuggning:** ♦ Trädet är beskuggat från en sida.

**Skador:** ♦ Blixt, mjöldagg, stort sår från tidigare beskärning

**Tidigare åtgärder:** ♦ Halva trädet föll efter Gudrun. Mycket beskärning på södra & östra sidan

Foto av trädet från S.

- ♦ OBS! Det är viktigt att alla tidigare åtgärder utvärderas innan ny åtgärd vidtas.
- ♦ Fint träd som "växer ned" på klassiskt sätt. Beskärning krävs för att den inte ska tappa fler stora grenar. Närmaste eken växer bort från detta träd så den utgör inget hot för tillfället.

1. Minska kronan med 15%. Beskär kronans högsta del och den gren som växer intill eken i öster.

1. Minska kronan med 15%.

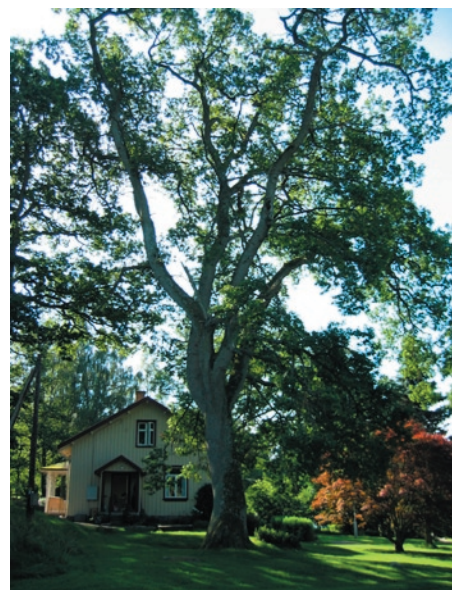
| Trädslag | Nr på bricka | Lst:s nr | Omkrets (cm) | Koordinat |
|---|---|---|---|---|
| Ek | 2 | 1955 | | |

**Vitalitet:** ♦ 50-75 % av den ursprungliga kronan finns kvar.  
♦ 70% av den befintliga kronan består av levande grenverk.  
♦ Trädet skjuter skott från kronan.  
♦ —

**Beskuggning:** ♦ Trädet är beskuggat från en sida.

**Skador:** ♦ Jordpackning pga trädgården.

Foto av trädet från NV.

- ♦ OBS! Det är viktigt att alla tidigare åtgärder utvärderas innan ny åtgärd vidtas.
- ♦ Trädet har något minskat vitalitet. Bör åtgärdas pga säkerhetsskäl och att det ligger i en trädgård.

| | När |
|---|---|
| 1. Minska kronan med 15%. | 4-5 år |
| 2. Minska stor gren i söder med 20%. | 4-5 år |
| 3. Lagg komposterad flis på marken vid stammen. | 4-5 år |

| | Intervall | Tidigast | Antal |
|---|---|---|---|
| 1. Minska kronan med 15%. | Vart 9:e år | +10 år | 4 |

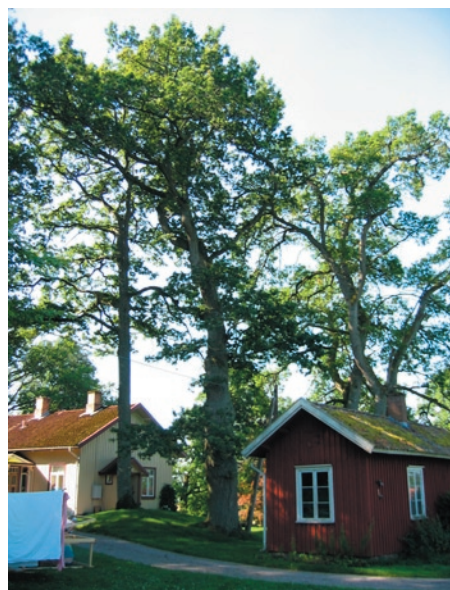
| Trädslag | Nr på bricka | Lst:s nr | Omkrets (cm) | Koordinat |
|---|---|---|---|---|
| Ek | 3 | 1959 | | |

**Vitalitet:** ♦ Mer än 75 % av den ursprungliga kronan finns kvar.  
♦ 80% av den befintliga kronan består av levande grenverk.  
♦ Trädet skjuter skott från både stammen och kronan.  
♦ —

**Beskuggning:** ♦ Trädet är beskuggat från två sidor.

**Skador:** ♦ Ev. rotskador pga elstolpe. Dålig tidigare beskärning.

Foto av trädet från N.

- ♦ OBS! Det är viktigt att alla tidigare åtgärder utvärderas innan ny åtgärd vidtas.
- ♦ Trädet har bra vitalitet och det behövs inte så mycket åtgärder. Om det är möjligt bör elstolpen flyttas.

| | När |
|---|---|
| 1. Minska kronan hos den yngre eken i öster med 25-30%. | 2-3 år |
| 2. Uppföljning av kondition. | 7-8 år |

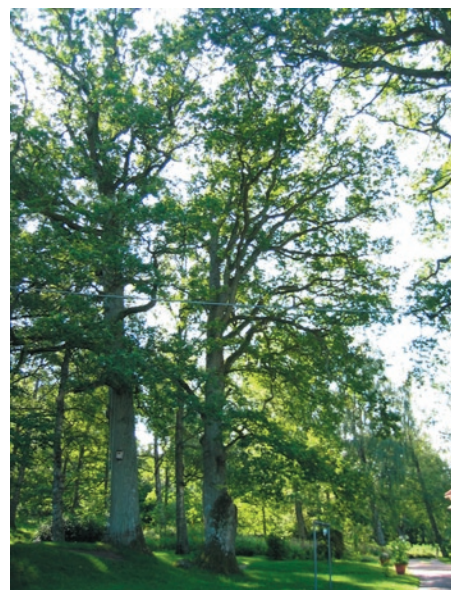
| Trädslag | Nr på bricka | Lst:s nr | Omkrets (cm) | Koordinat |
|---|---|---|---|---|
| Ek | 4 | 1960 | | |

**Vitalitet:** ♦ Mer än 75 % av den ursprungliga kronan finns kvar.  
♦ 80% av den befintliga kronan består av levande grenverk.  
♦ Trädet skjuter skott från både stammen och kronan.  
♦ Förmåga till övervallning bedöms vara mindre bra.

**Beskuggning:** ♦ Trädet är beskuggat från två sidor.

**Skador:** ♦ Inga allvarliga synliga skador finns på trädet.

Foto av trädet från NV.

- ♦ OBS! Det är viktigt att alla tidigare åtgärder utvärderas innan ny åtgärd vidtas.
- ♦ Trädet är allt för beskuggat. Den närliggande yngre eken behöver åtgärdas samtidigt som denna.

| | När |
|---|---|
| 1. Ta bort två stycken björkar i söder och öster. | Inom 1 år |
| 2. Minska kronan med 15% hos den ek som står norr om detta träd. | 4-5 år |
| 3. Ta bort björken som växer inuti trädet. | 4-5 år |

| | Intervall | Tidigast | Antal |
|---|---|---|---|
| 1. Minska kronan med 15%. | Vart 10:e år | 4-5 år | 6 |

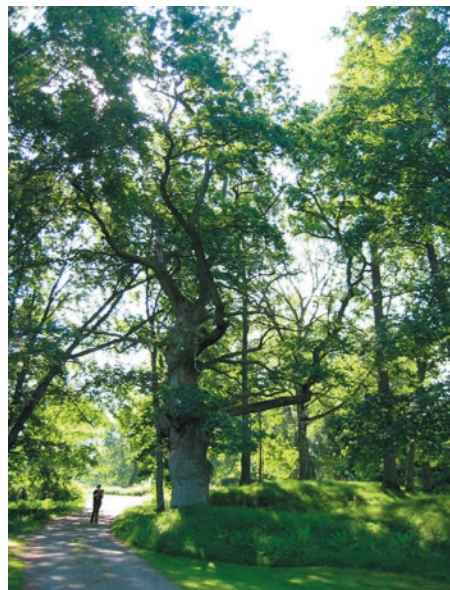
| Trädslag | Nr på bricka | Lst:s nr | Omkrets (cm) | Koordinat |
|---|---|---|---|---|
| Ek | 5 | 1963 | | |

**Vitalitet:** ♦ 50-75 % av den ursprungliga kronan finns kvar.  
♦ 60% av den befintliga kronan består av levande grenverk.  
♦ Trädet skjuter skott från både stammen och kronan.  
♦ Förmåga till övervallning bedöms vara bra.

**Beskuggning:** ♦ Trädet är beskuggat från alla sidor.

**Skador:** ♦ Väg ligger nära.

Foto av trädet från NV.

- ♦ OBS! Det är viktigt att alla tidigare åtgärder utvärderas innan ny åtgärd vidtas.
- ♦ Trädet behöver mer ljus.

1. Ta bort 4 lönnar och 3 björkar (viktigt med uppföljning av trädets kondition 5-10 år efter utförd åtgärd).

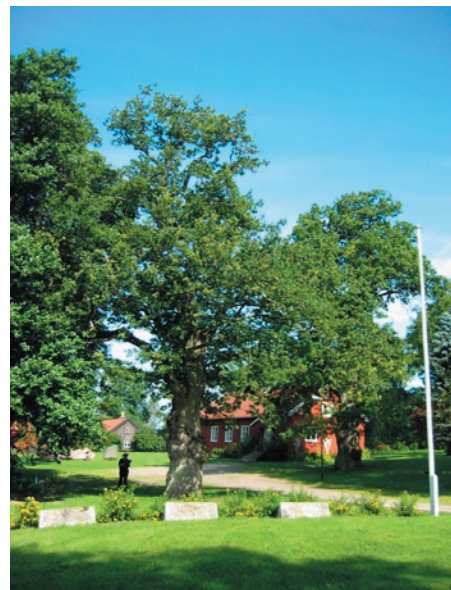
| Trädslag | Nr på bricka | Lst:s nr | Omkrets (cm) | Koordinat |
|---|---|---|---|---|
| Ek | 6 | 1951 | | |

- Vitalitet:** ♦ Mer än 75 % av den ursprungliga kronan finns kvar.  
♦ 90% av den befintliga kronan består av levande grenverk.  
♦ Trädet skjuter skott från kronan.  
♦ Förmåga till övervallning bedöms vara mindre bra.

**Beskuggning:** ♦ Trädet är beskuggat från en sida.

**Skador:** ♦ Parkeringsplats och väg skapar tydlig jordpackning.

Foto av trädet från NV.

- ♦ OBS! Det är viktigt att alla tidigare åtgärder utvärderas innan ny åtgärd vidtas.  
♦ Den hårt packade jorden kan skapa rotskador och trädet bör därför hållas under uppsikt. Trädet behöver mer ljus.

1. Ta bort 4 lönnar och 3 björkar (viktigt med uppföljning av trädets kondition 5-10 år efter utförd åtgärd).

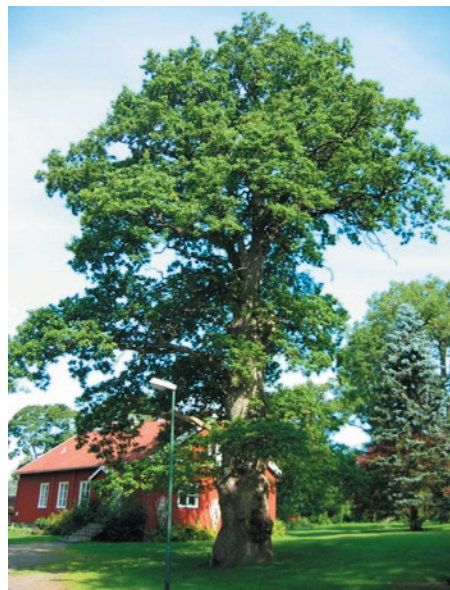
| Trädslag | Nr på bricka | Lst:s nr | Omkrets (cm) | Koordinat |
|---|---|---|---|---|
| Ek | 7 | 1952 | | |

**Vitalitet:** ♦ Mer än 75 % av den ursprungliga kronan finns kvar.  
♦ 80% av den befintliga kronan består av levande grenverk.  
♦ Trädet skjuter skott från både stammen och kronan.  
♦ Förmåga till övervallning bedöms vara mindre bra.

**Beskuggning:** ♦ Trädet är ej beskuggat.

**Skador:** ♦ Parkeringsplats skapar jordpackning.

Foto av trädet från S.

- ♦ OBS! Det är viktigt att alla tidigare åtgärder utvärderas innan ny åtgärd vidtas.
- ♦ Trädet har många värdefulla habitat. Parkeringsplatsen kan skada rotsystemet.

1. Ta bort björk som växer i ihållighet ca 5 m upp.
2. Placera död ved så att bilar inte kommer för nära trädet.

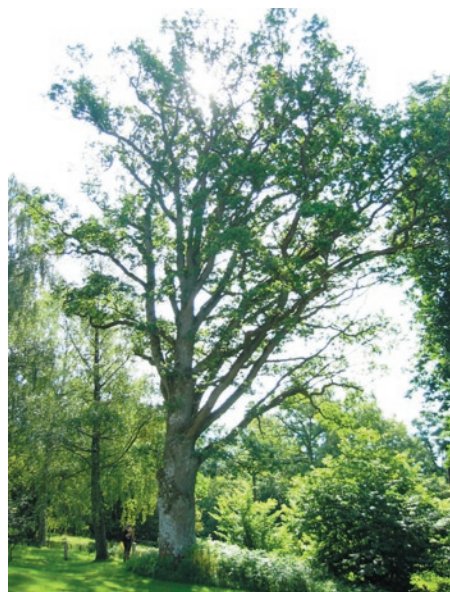
| Trädslag | Nr på bricka | Lst:s nr | Omkrets (cm) | Koordinat |
|---|---|---|---|---|
| Ek | 8 | 1958 | | |

- Vitalitet:** ♦ 50-75 % av den ursprungliga kronan finns kvar.
- ♦ 70% av den befintliga kronan består av levande grenverk.
  - ♦ Trädet skjuter skott från kronan.
  - ♦ Förmåga till övervallning bedöms vara mindre bra.

**Beskuggning:** ♦ Trädet är beskuggat från en sida.

**Skador:** ♦ Stort sår efter tidigare beskärning.

Foto av trädet från V.

- ♦ OBS! Det är viktigt att alla tidigare åtgärder utvärderas innan ny åtgärd vidtas.
- ♦ Trädet bör åtgärdas av arborister innan de boende gör det.

| | När |
|---|---|
| 1. Ta bort björken som finns norr om trädet. | 2-3 år |
| 2. Reducera hästkastanj med 25% | 2-3 år |
| 3. Minska kronan med 15%. | 4-5 år |
| 4. Beskär högsta delen av kronan. | 4-5 år |

| | Intervall | Tidigast | Antal |
|---|---|---|---|
| 1. Minska kronan med 15%. | Vart 8:e år | +10 år | 3 |

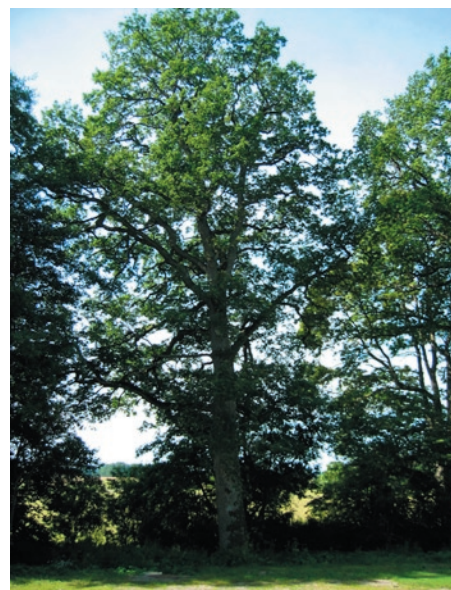
| Trädslag | Nr på bricka | Lst:s nr | Omkrets (cm) | Koordinat |
|---|---|---|---|---|
| Ek | 9 | 1948 | | |

**Vitalitet:** ♦ Mer än 75 % av den ursprungliga kronan finns kvar.  
♦ 80% av den befintliga kronan består av levande grenverk.  
♦ Trädet skjuter skott från både stammen och kronan.  
♦ Förmåga till övervallning bedöms vara bra.

**Beskuggning:** ♦ Trädet är beskuggat från två sidor.

**Skador:** ♦ Parkeringsplats kan orsaka rotskador.

Foto av trädet från NO.

- ♦ OBS! Det är viktigt att alla tidigare åtgärder utvärderas innan ny åtgärd vidtas.
- ♦ Trädet har minskad vitalitet pga beskuggning. Eventuellt påverkar även parkeringsplatsen.

1. Ta bort allt som växer under kronan och precis utanför (mest al och lönn).
2. Uppföljning av åtgärderna.

1. Om trädet ger bra respons på tidigare åtgärder så ska kronan minskas med 10%.

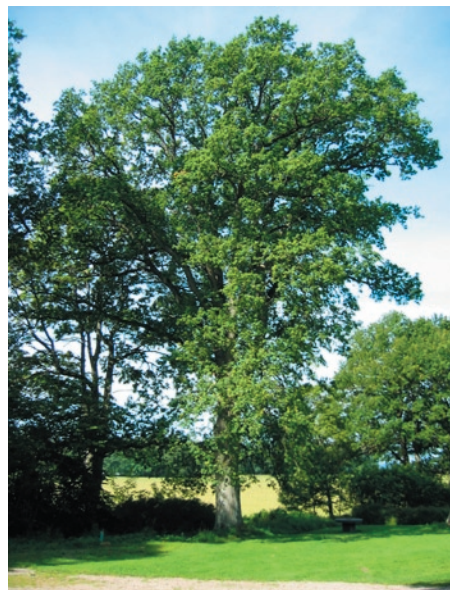
| Trädslag | Nr på bricka | Lst:s nr | Omkrets (cm) | Koordinat |
|---|---|---|---|---|
| Ek | 10 | 1947 | | |

**Vitalitet:** ♦ Mer än 75 % av den ursprungliga kronan finns kvar.  
♦ 70% av den befintliga kronan består av levande grenverk.  
♦ Trädet skjuter skott från kronan.  
♦ Förmåga till övervallning bedöms vara dålig.

**Beskuggning:** ♦ Trädet är beskuggat från en sida.

**Skador:** ♦ Inga allvarliga synliga skador finns på trädet.

Foto av trädet från O.

- ♦ OBS! Det är viktigt att alla tidigare åtgärder utvärderas innan ny åtgärd vidtas.
- ♦ Trädet har bra vitalitet men behöver mer ljus.

1. Minska kronan med 40% hos den lönn som står söder om trädet.
2. Uppföljning tidigare åtgärder.

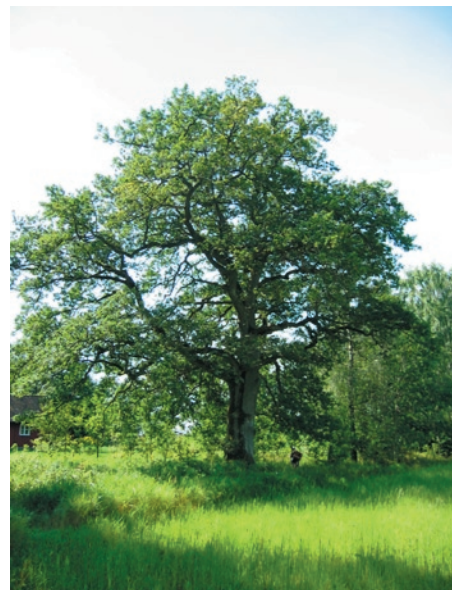
| Trädslag | Nr på bricka | Lst:s nr | Omkrets (cm) | Koordinat |
|---|---|---|---|---|
| Ek | 11 | 1946 | | |

- Vitalitet:** ♦ Mer än 75 % av den ursprungliga kronan finns kvar.  
♦ 80% av den befintliga kronan består av levande grenverk.  
♦ Trädet skjuter skott från både stammen och kronan.  
♦ Förmåga till övervallning bedöms vara mindre bra.

**Beskuggning:** ♦ Trädet är beskuggat från en sida.

**Skador:** ♦ Ligger nära ett dike. Plogning i åkern.

Foto av trädet från NO.

- ♦ OBS! Det är viktigt att alla tidigare åtgärder utvärderas innan ny åtgärd vidtas.  
♦ Yngre träd står för nära. Tidigare beskärning har utförts dåligt. Trädet behöver mer ljus.

| | När |
|---|---|
| 1. Ta bort björk som står öster om trädet. | 2-3 år |
| 2. Uppföljning av tidigare åtgärder. | 10 år |

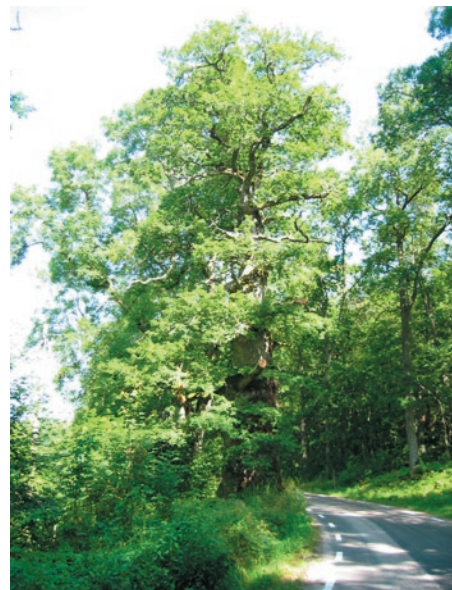
| Trädslag | Nr på bricka | Lst:s nr | Omkrets (cm) | Koordinat |
|---|---|---|---|---|
| Ek | 12 | 2026 | | |

- Vitalitet:** ♦ 50-75 % av den ursprungliga kronan finns kvar.
- ♦ 70% av den befintliga kronan består av levande grenverk.
  - ♦ Trädet skjuter skott från både stammen och kronan.
  - ♦ Förmåga till övervallning bedöms vara mycket bra.

**Beskuggning:** ♦ Trädet är beskuggat från alla sidor.

**Skador:** ♦ Väg kan orsaka rotskador.

**Tidigare åtgärder:** ♦ Trädet är fyllt med betong. Många grenar är borttagna över vägen.

Foto av trädet från S.

| | När |
|---|---|
| 1. Ta bort 2 alar öster om trädet, 2 askar sydväst om trädet och alla unga lönnar. | 2-3 år |
| 2. Minska kronan med 25% hos asken som står nordost om trädet. | 2-3 år |

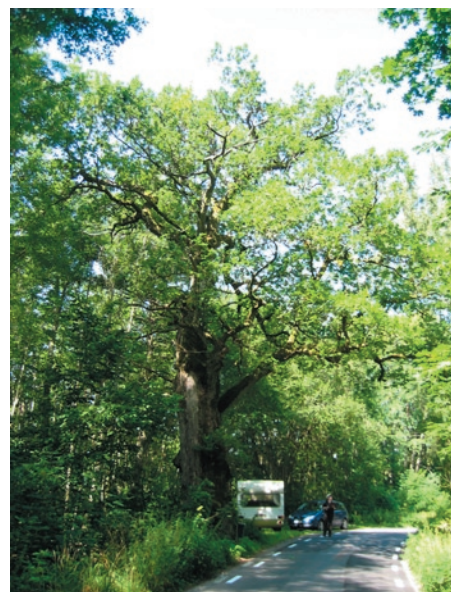
**Skador:** ♦ Parkeringsplats och väg kan orsaka rotskador.

Foto av trädet från SO.

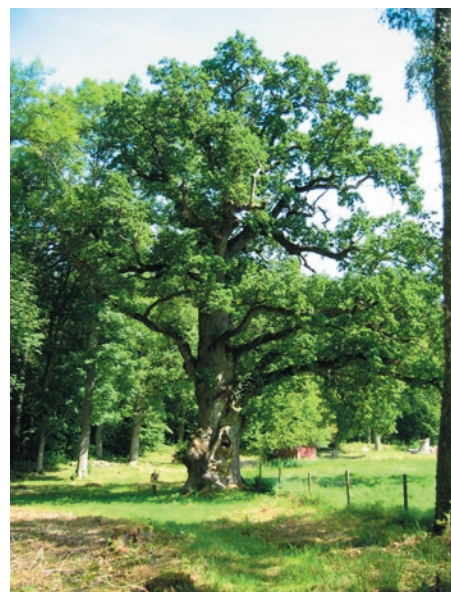
**Skador:** ♦ Staket är väldigt nära stammen.

Foto av trädet från V.

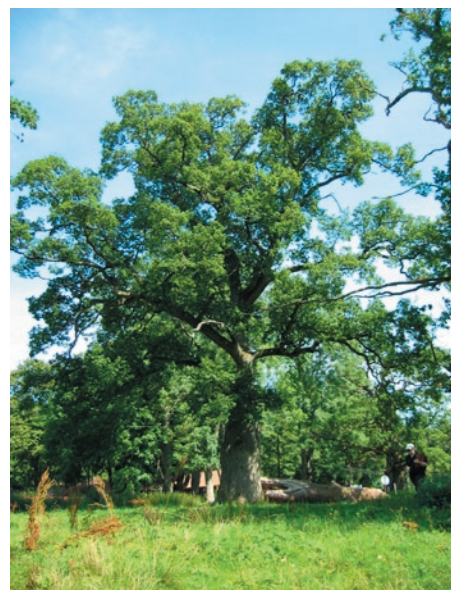
**Skador:** ♦ Djurtramp skapar jordpackning. Stor spricka i stammen.

Foto av trädet från SV.

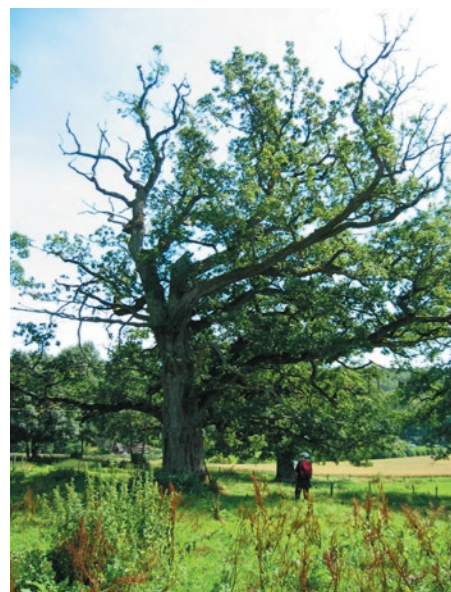
**Skador:** ♦ Gödsel och djurtramp.

Foto av trädet från NV.

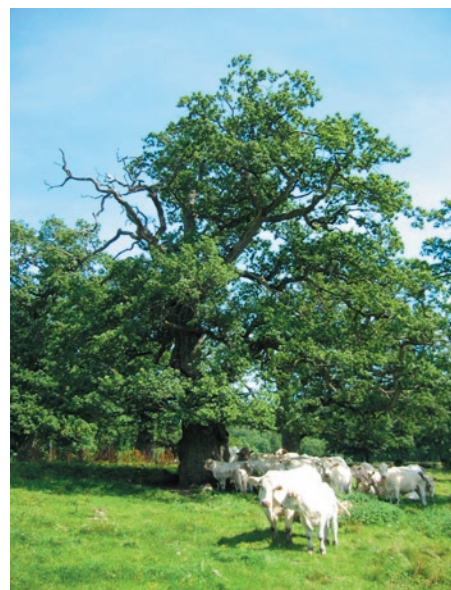
**Skador:** ♦ Gödsel och djurtramp.

Foto av trädet från V.

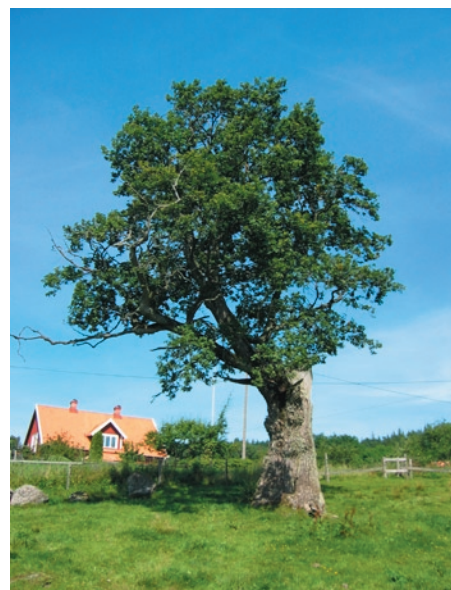
**Skador:** ♦ Djurtramp

Foto av trädet från S.

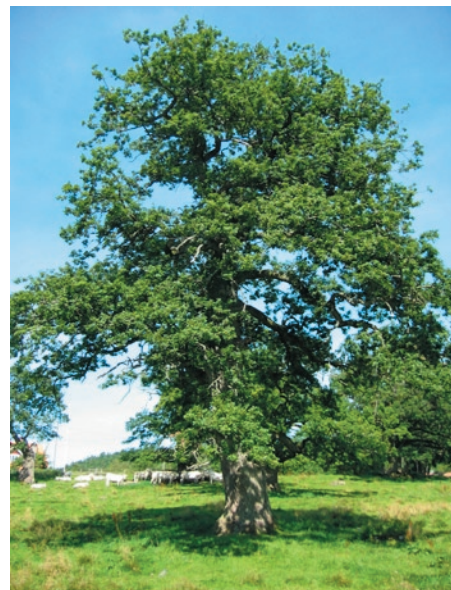
**Skador:** ♦ Inga allvarliga synliga skador finns på trädet.

Foto av trädet från S.

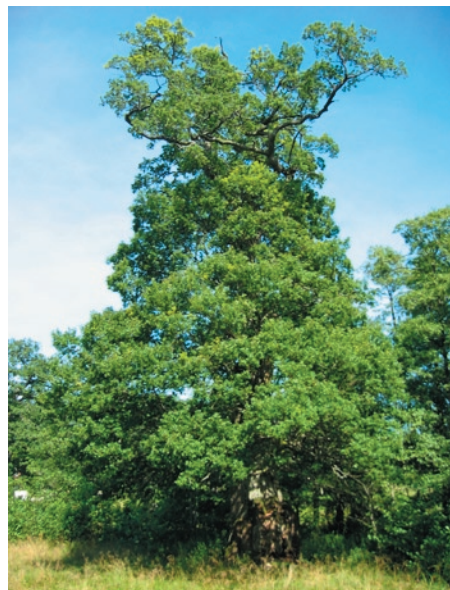
**Skador:** ♦ Stor gran har fallit.

Foto av trädet från SV.

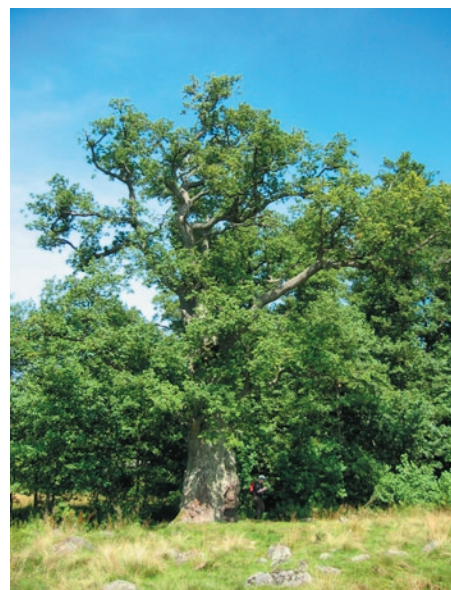
**Skador:** ♦ Mycket vatten på en sida.

Foto av trädet från S.

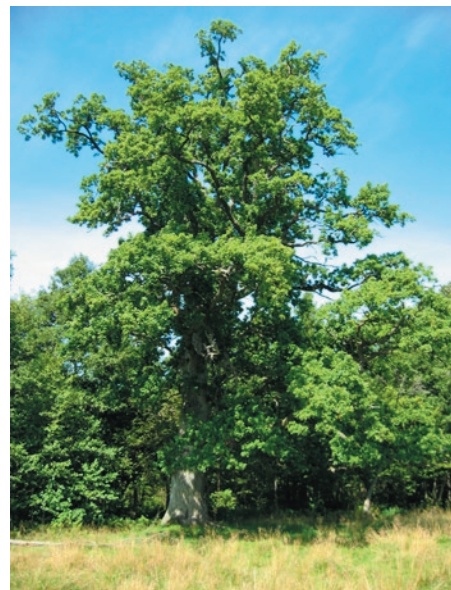
**Skador:** ♦ Vatten

Foto av trädet från S.

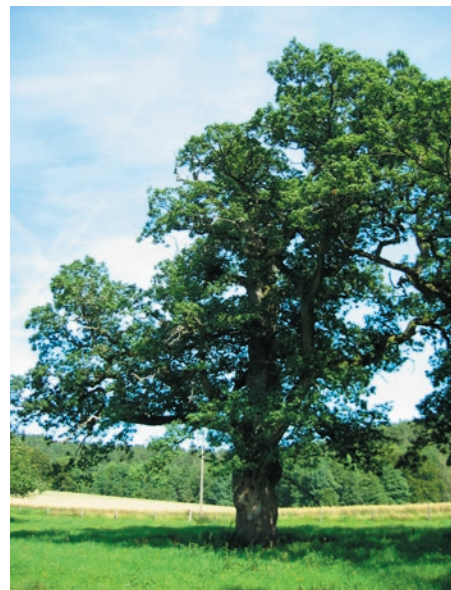
**Skador:** ♦ Djurtramp och bark skador.

Foto av trädet från SV.

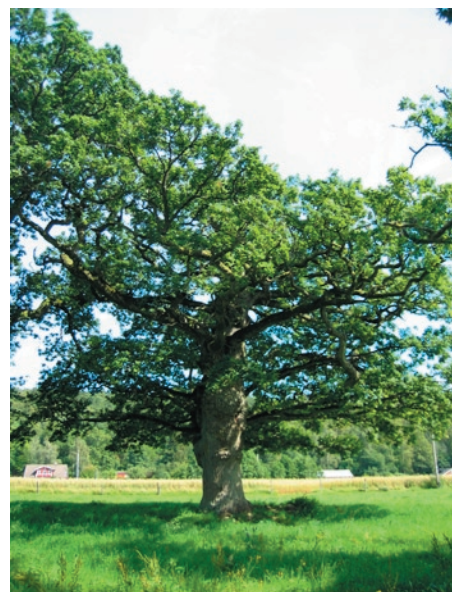
**Skador:** ♦ Djurtramp orsakar rotskador.

Foto av trädet från V.

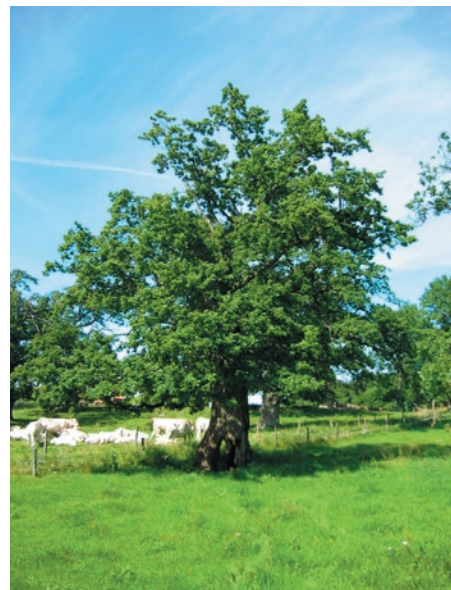
**Skador:** ♦ Väldigt ihålig. Djur orsakar barkskador och trampskador.

Foto av trädet från S.

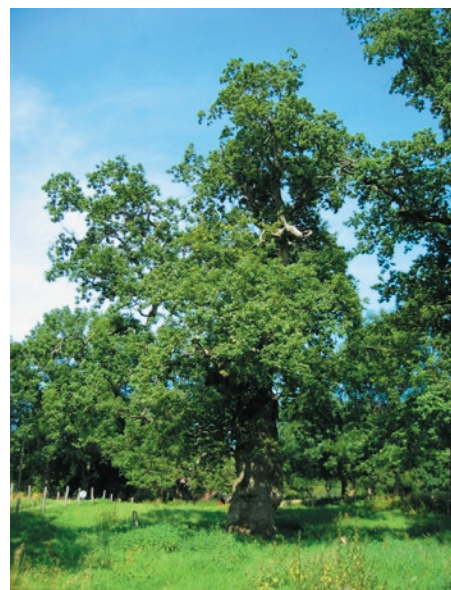
**Skador:** ♦ Tecken på att trädet kan ramla - jorden lyfter mm.

Foto av trädet från S.

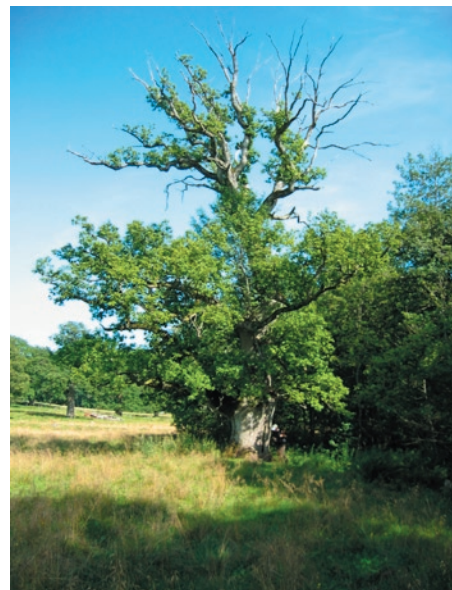
**Skador:** ♦ Vatten vid rotsystem

Foto av trädet från V.

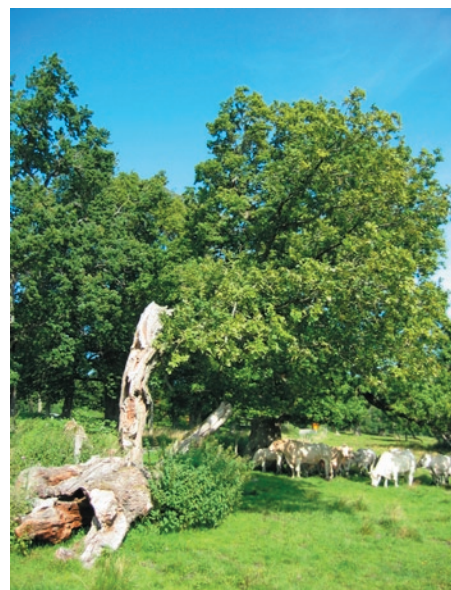
**Skador:** ♦ Staket knuten till trädet, stor del av trädet har ramlat.

Foto av trädet från SV.

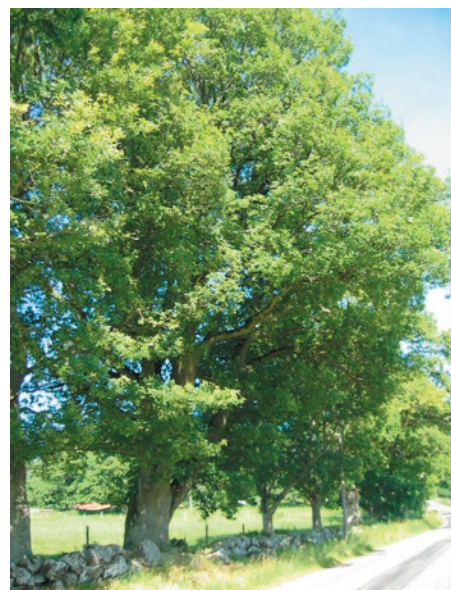
**Skador:** ♦ Misstänkt skada från blix.

Foto av trädet från SV.

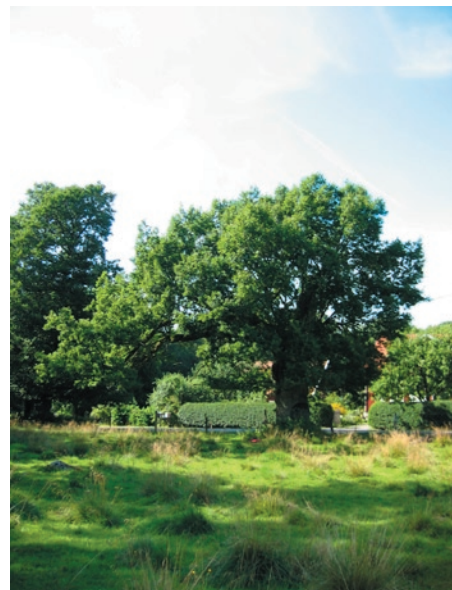
**Skador:** ♦ Trädet har tappat stor gren.

Foto av trädet från SO.

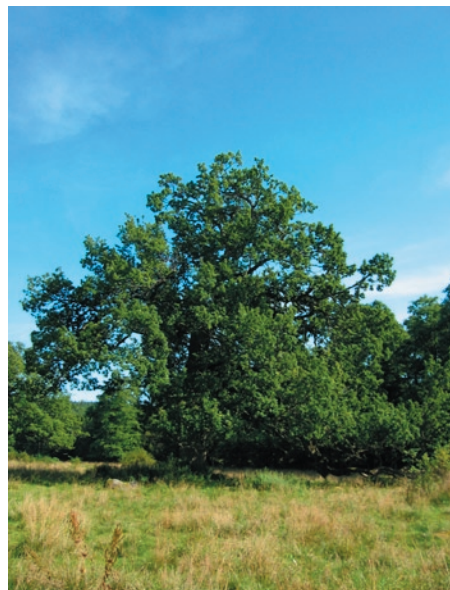
**Skador:** ♦ Blixt och spricka.

Foto av trädet från NV.

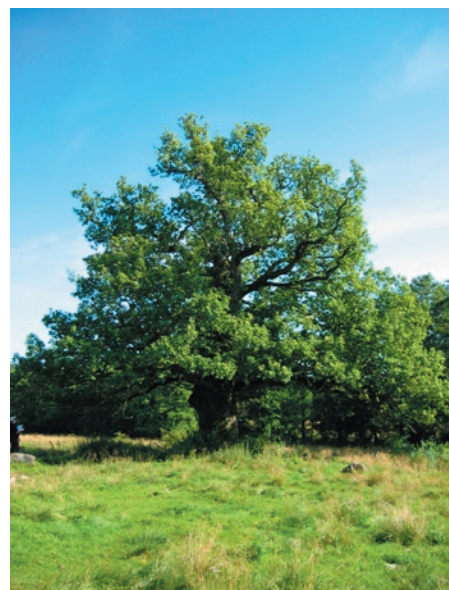
**Skador:** ♦ Inga allvarliga synliga skador finns på trädet.

Foto av trädet från S.

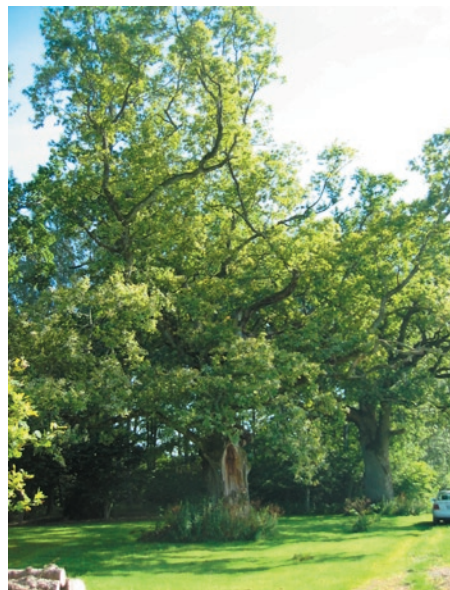
**Skador:** ♦ Väg

Foto av trädet från N.

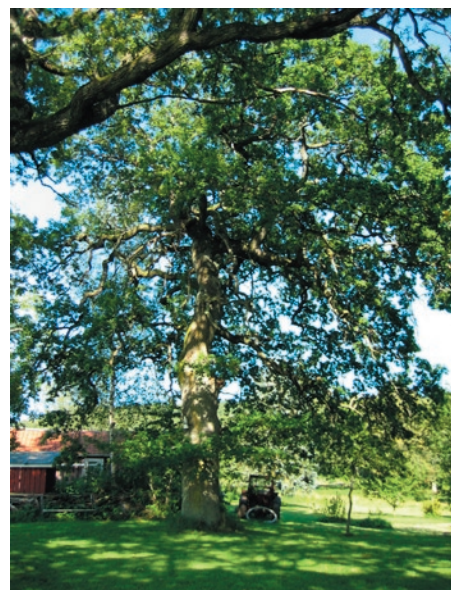
**Skador:** ♦ Trädet har tappat stor gren

Foto av trädet från V.

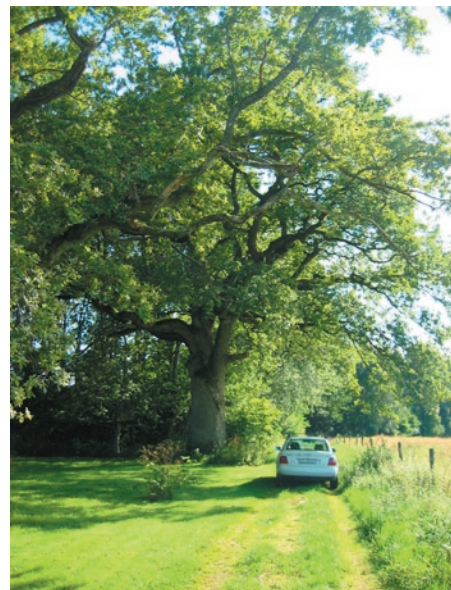
**Skador:** ♦ Väg

Foto av trädet från NO.

- ♦ OBS! Det är viktigt att alla tidigare åtgärder utvärderas innan ny åtgärd vidtas.
- ♦ Lämna en remsa med oklippt gräs och död ved vid basen. Träd nr 33, 34 och 35 bör åtgärdas samtidigt.
