## BESLUT OM BILDANDE AV KULTURRESERVATET KILSBERGSTORPET HYTTEBACKEN I ÖREBRO KOMMUN

VÅRD- OCH UNDERHÅLLSPLAN

Kilsbergstorpet Hyttebacken

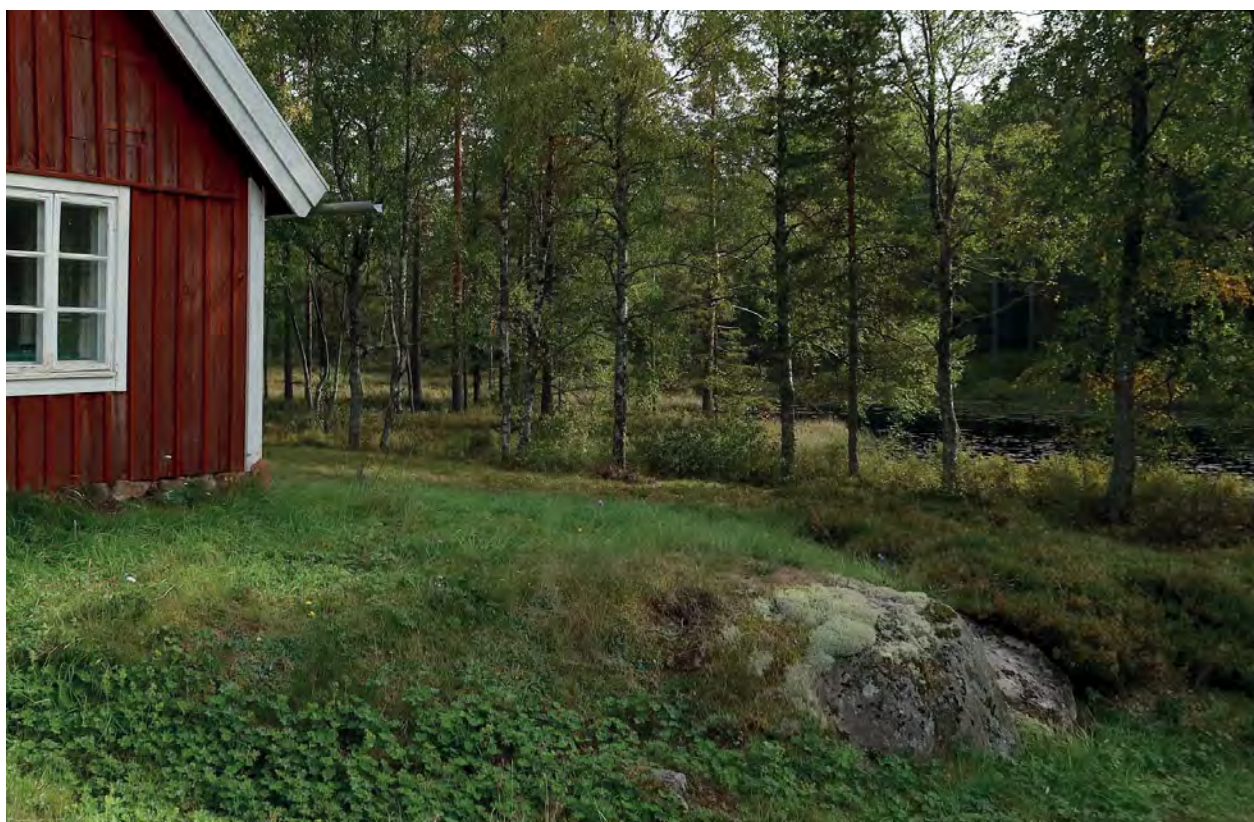
*Idag skymmer den uppvuxna trädrigån vyn över sjön och skogsbrynet bakom. Foto: Nivå.*

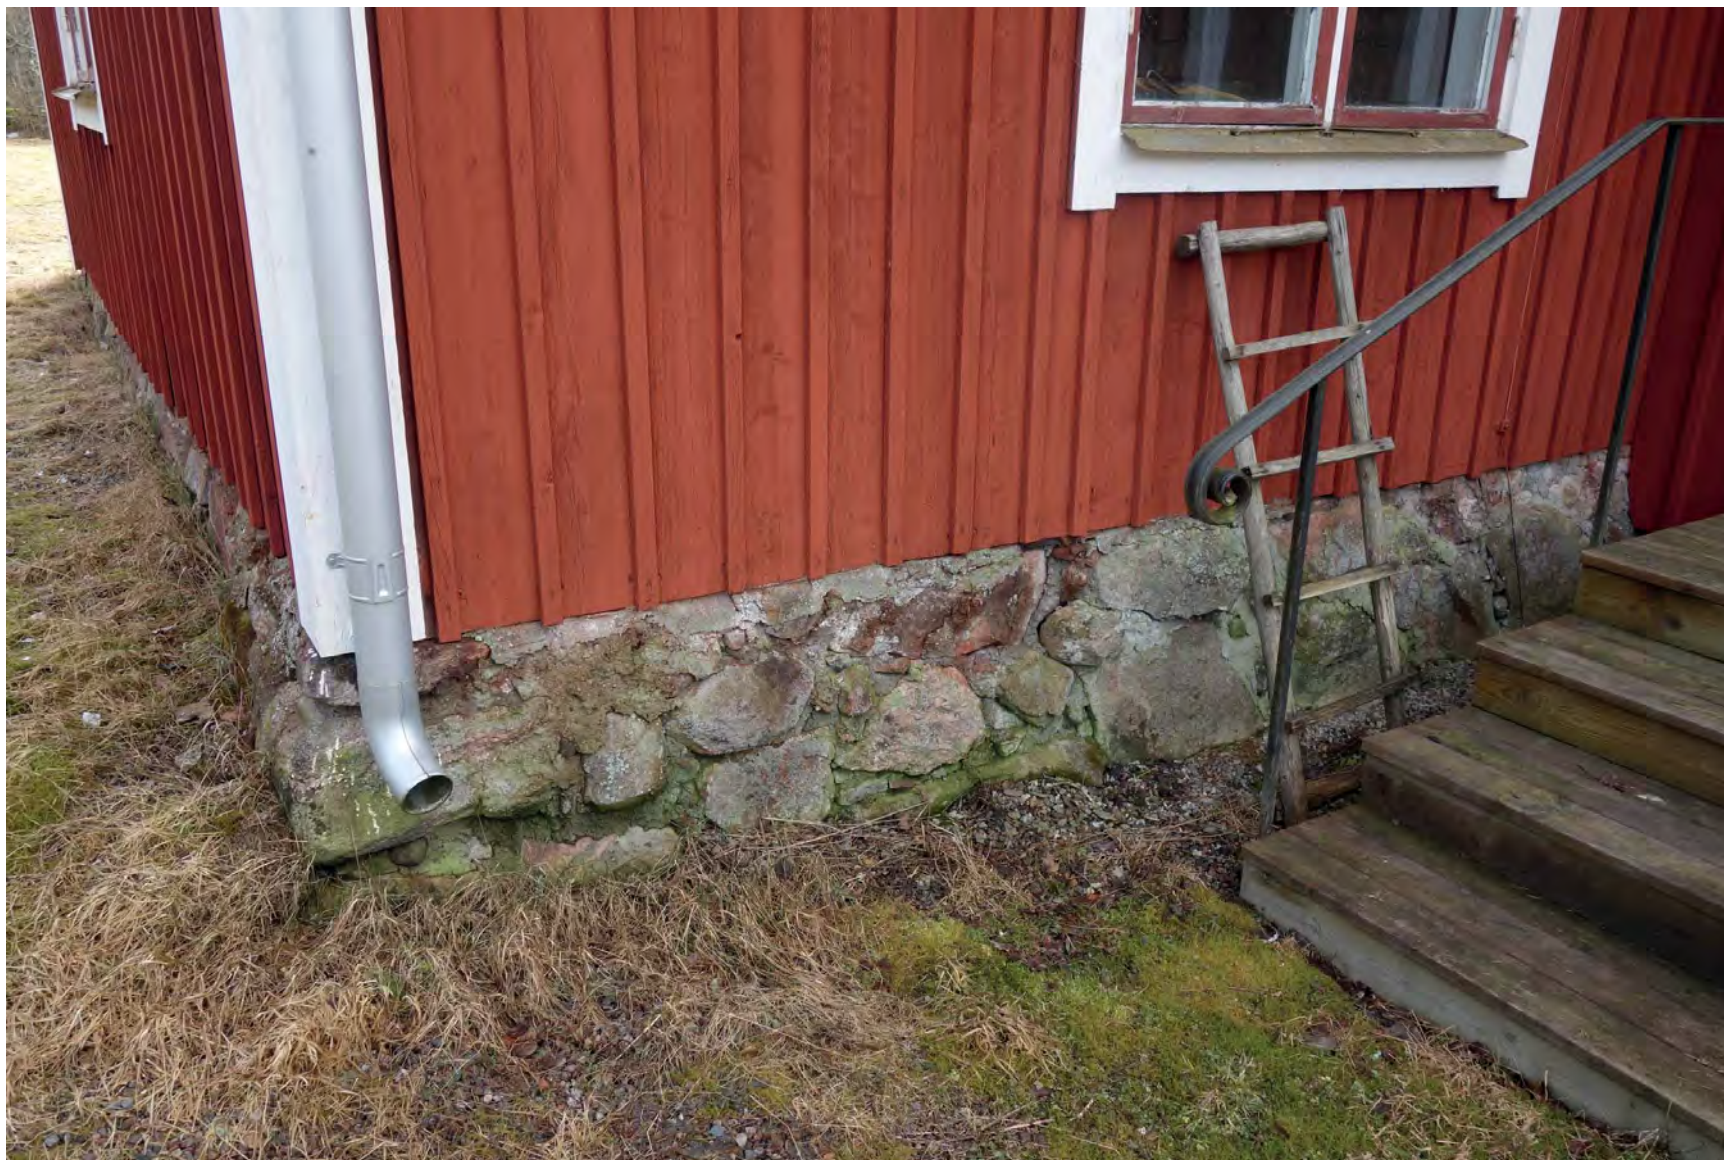
*Norra grunden av sten med kompletteringar av betong (Fredriksson arkitektkontor).*

| BYGGNADSDEL | UTFÖRANDE/MATERIAL | YTBEHANDLING | UTFÖRDA ÅTGÄRDER | ÅR | KULTURHISTORIA | STATUS/BRISTER | ÅTGÄRDSFÖRSLAG | PRIO | KOSTNAD<br>PRIO 1 | KOSTNAD<br>PRIO 2 | KOSTNAD<br>PRIO 3 |
|---|---|---|---|---|---|---|---|---|---|---|---|
| Grund | Fogad grund av natursten. Kompletterad med flertalet lagningar av betong. Ventiler finns ej varför man får utgå från att byggnaden är uppförd med mullbänksgrund | Obehandlad | | | Sannolikt stengrunden från 1880 | Betonglagningar spricker och släpper bitvis. Man har även låtit foga upp betongen mot panel och syll vilket lett till röta. Sättningsspricka finns i nordväst. | Knacka bort lagningar av betong och komplettera med kalkbruk för att täta håll. Ev ny skolsten i stora håll. Utförs i samband med syllbyte | 2 | | 35000 | |

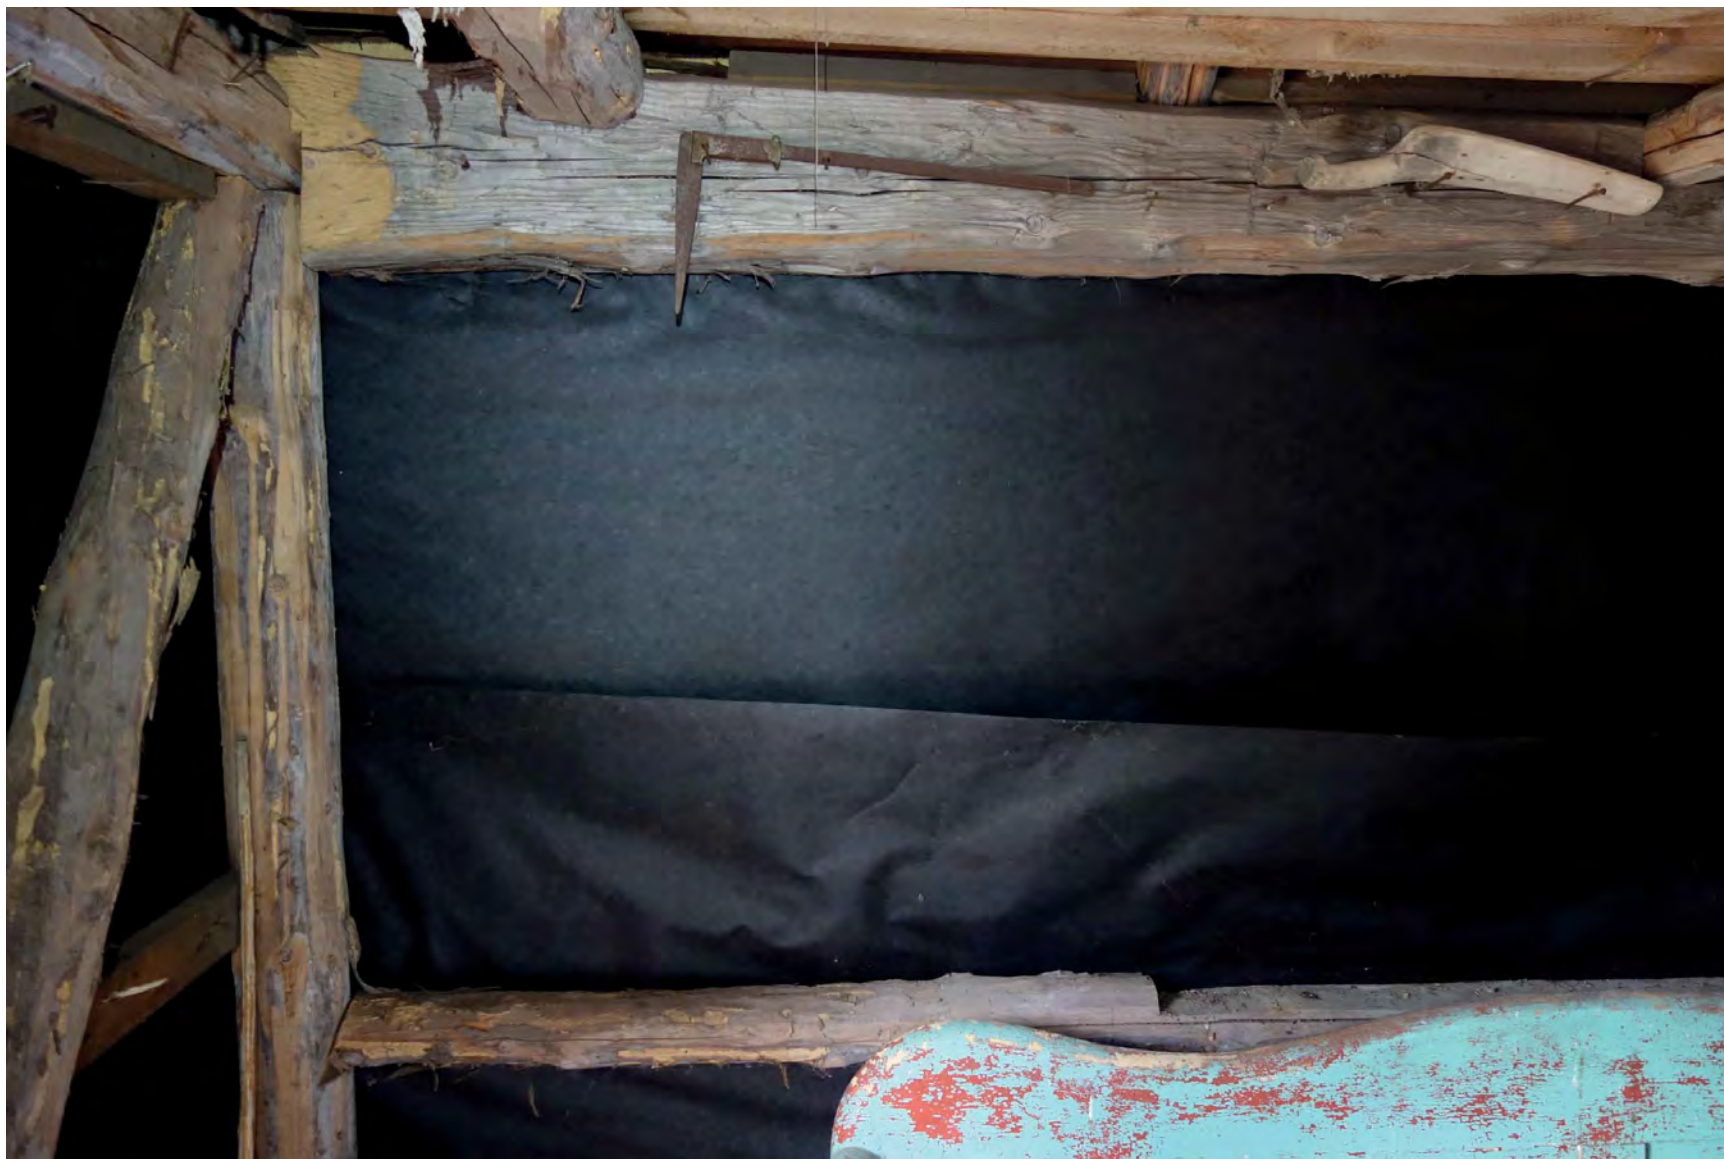
Vindpapp från 2016 i brygghusets förrum med fula skarvar. (Fredriksson arkitektkontor).

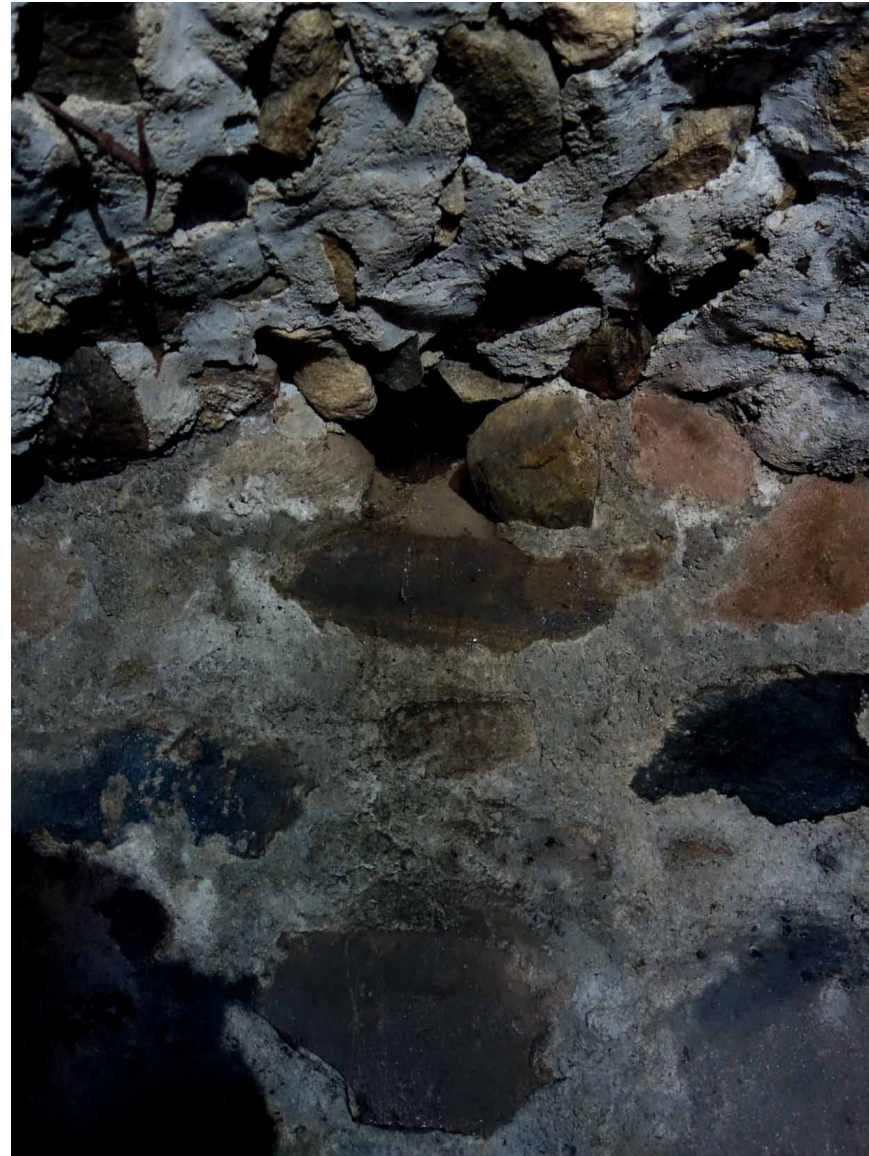
*Betonggjutning på källarens tak och vägg. (Fredriksson arkitektkontor).*

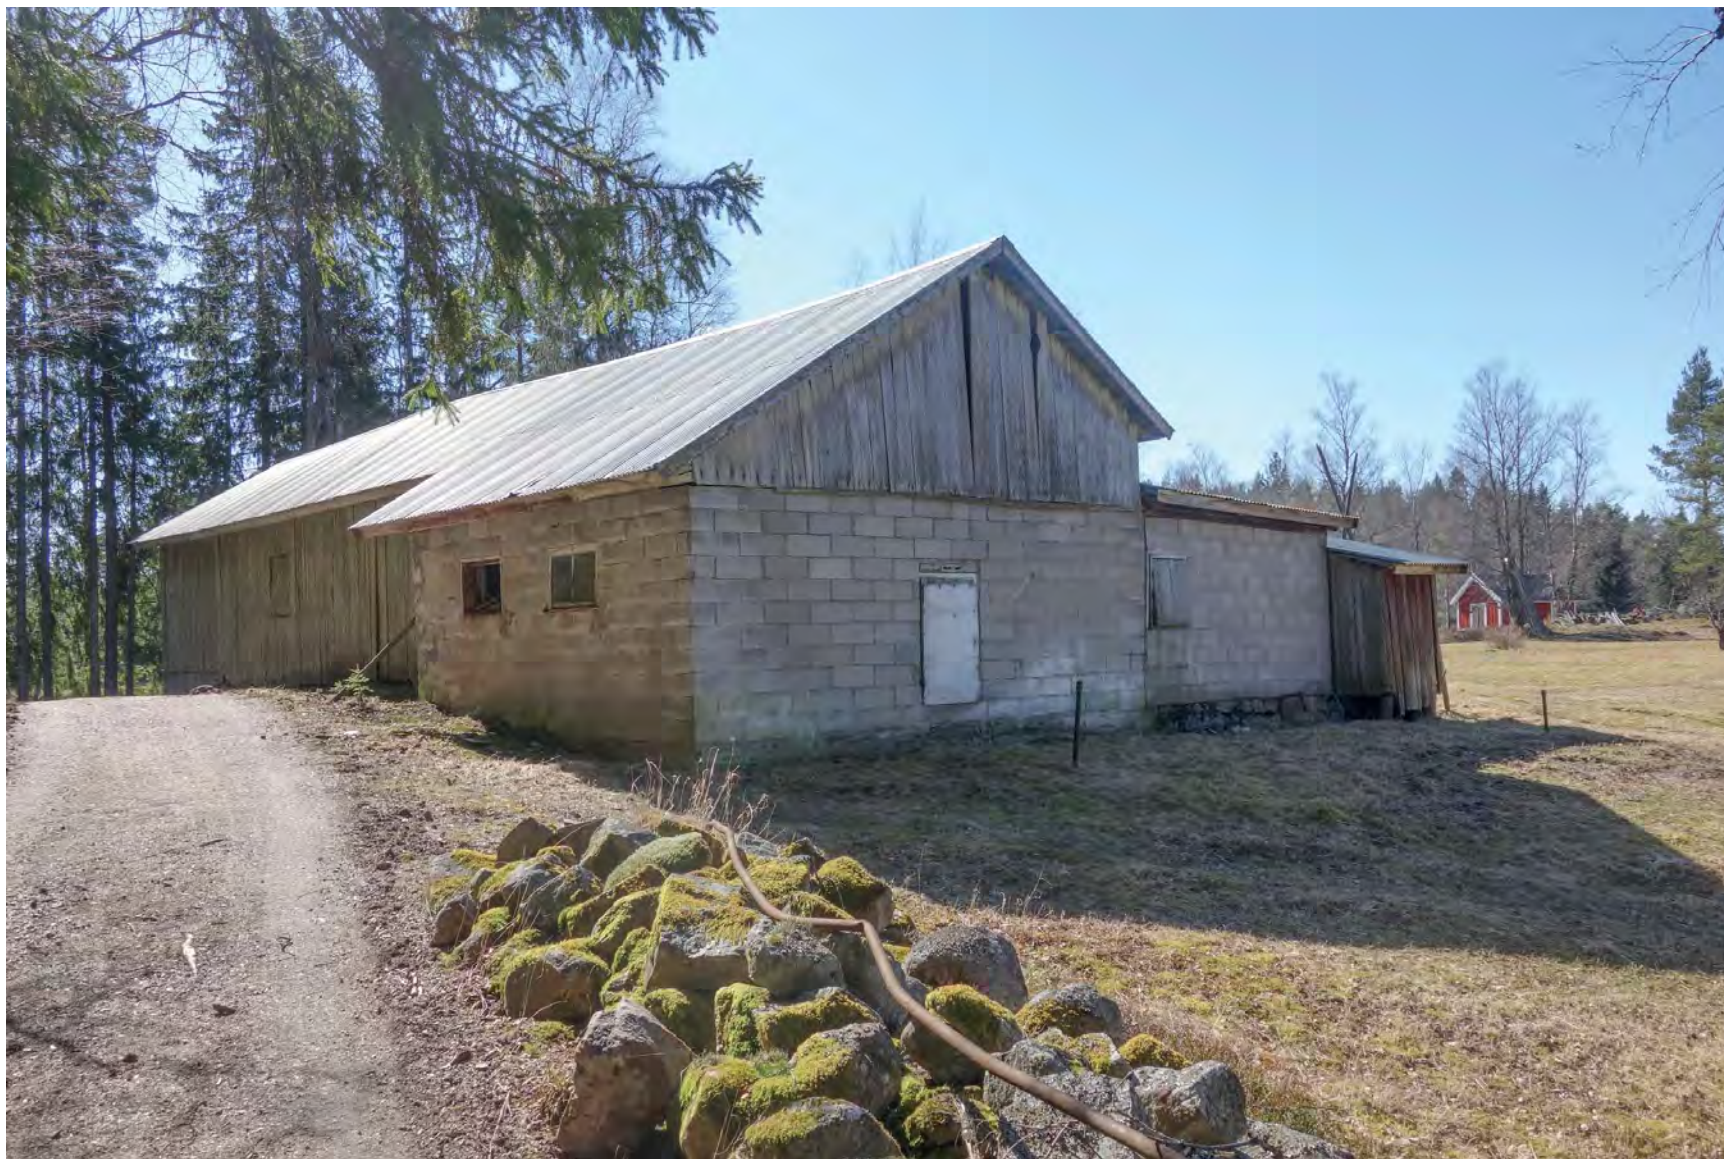
Byggnaden sedd från nordväst. Här syns den norra betongdelen med sina två byggnadskroppar som sitter ihop. (Fredriksson arkitektkontor).

| BYGGNADSDEL | UTFÖRANDE/MATERIAL | YTBEHANDLING | UTFÖRDA ÅTGÄRDER | ÅR | KULTURHISTORIA | STATUS/BRISTER | ÅTGÄRDSFÖRSLAG | PRIO | KOSTNAD<br>PRIO 1 | KOSTNAD<br>PRIO 2 | KOSTNAD<br>PRIO 3 |
|---|---|---|---|---|---|---|---|---|---|---|---|
| Fasad nordväst | Frilagd betonghålstén med strukna fogar. Vissa lagningar förekommer där stenen spruckit eller vittrat. | Ingen | | | Uppfört 1946 | Spricka mellan de två byggnadskropparna av betonghålstén på grund av sättning. Dörröppning finns i anslutning till skarv mellan byggnadsdelar vilket gör att byggnadens hörn bärs upp av karmen till öppningen. Sättningsspricka i väst. Spruckna och vittrade stenar förekommer. | Se stomme | | | | |

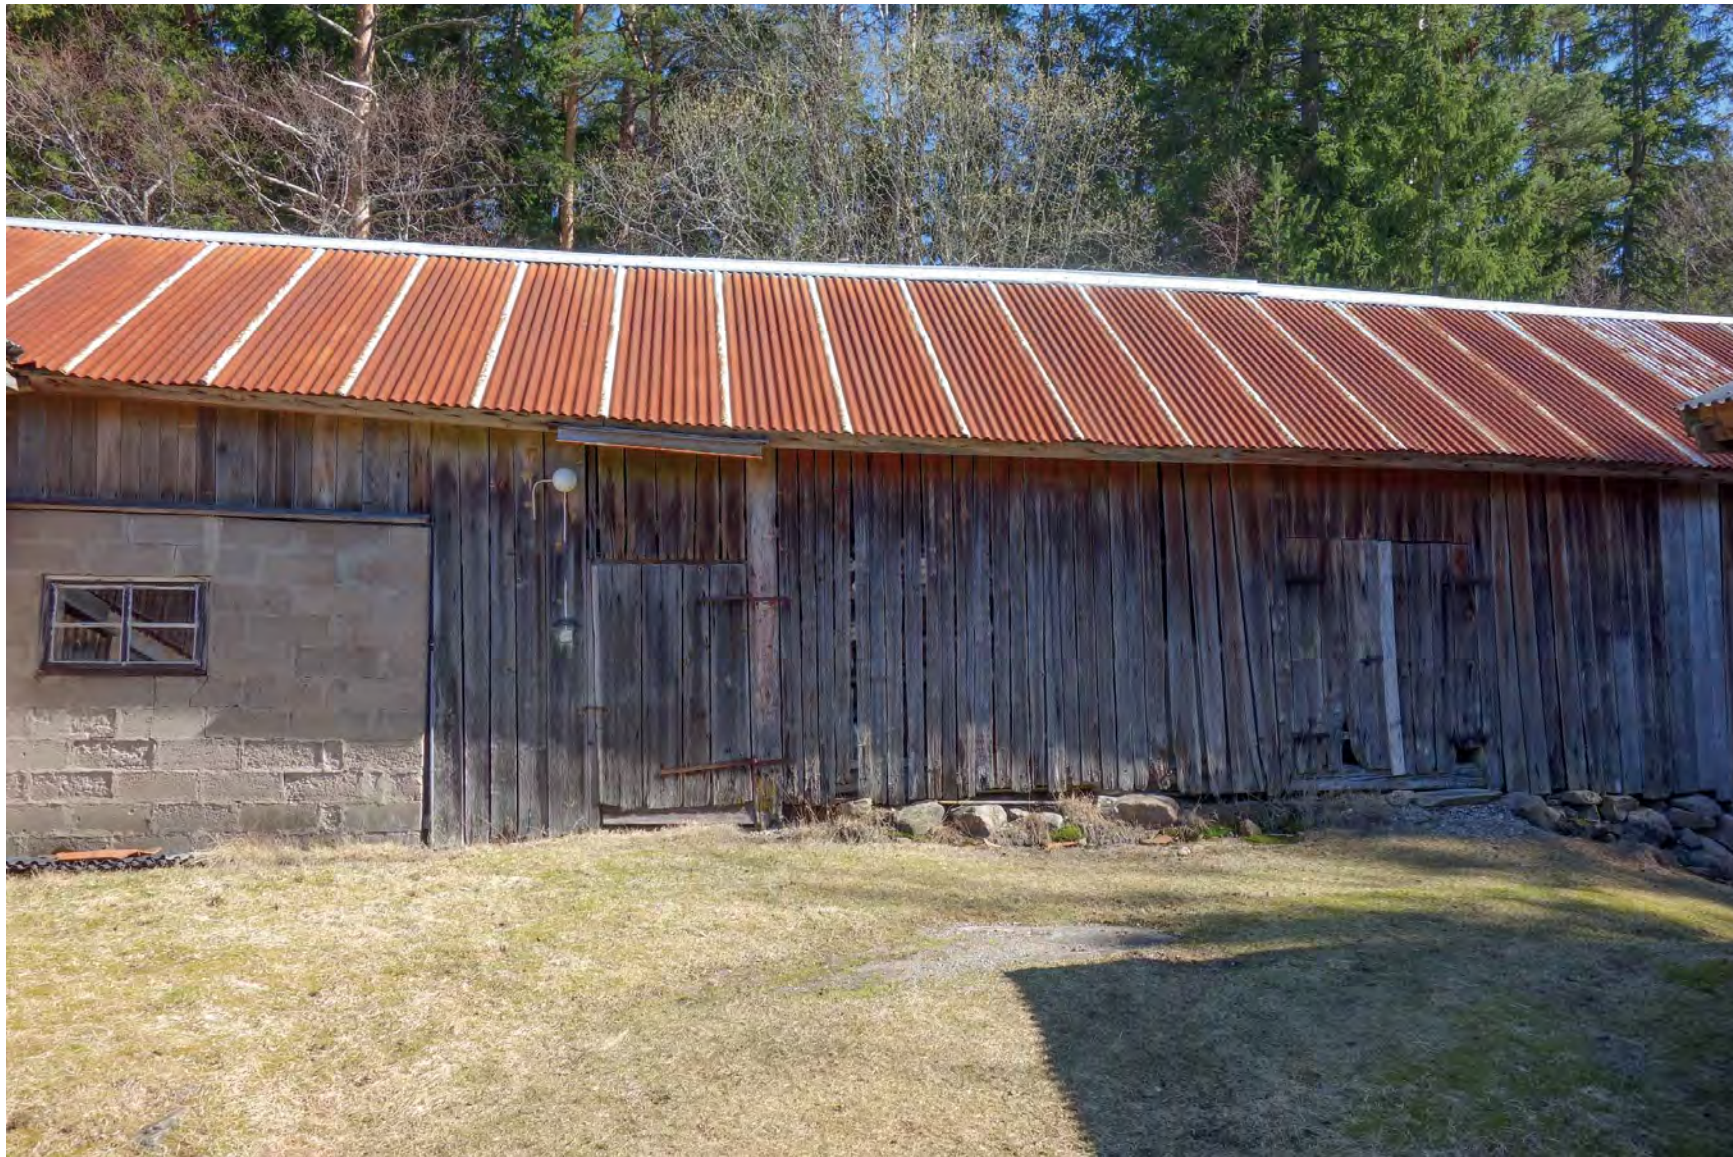
Västra fasaden som till stor del har panel av halvklovor. Taket är här täckning av sinuskorrugerad plåt. Galvaniseringen har till stor del släppts. (Fredriksson arkitektkontor).
