Länsstyrelsen  
Västmanlands län

## Bilaga 2

### Skötselplan för naturreservatet Venabäcken i Skinnskattebergs och Köpings kommuner

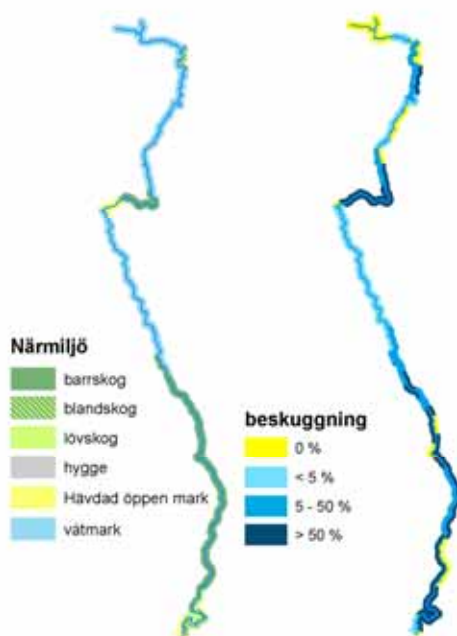
Figur 2. Närmiljö och skuggning vid Venabäcken.

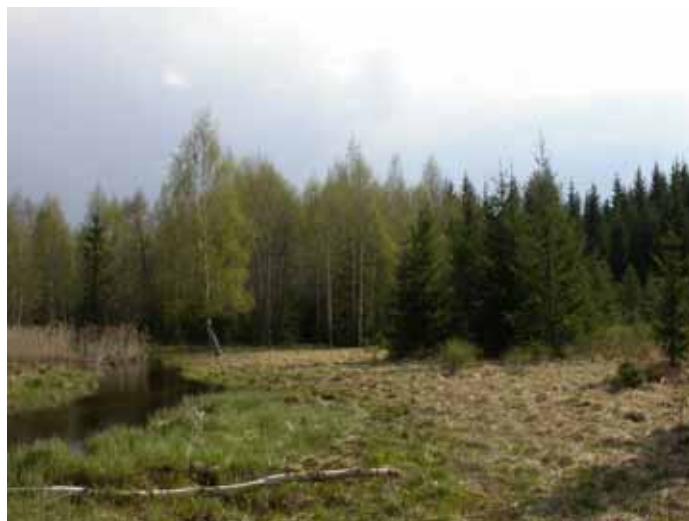
Figur 3. Vy över delar av de södra våtmarkerna i övergångsfasen mot skogsmark.

Våtmarkerna består i norr av öppna medelrika topogena kärr i anslutning till Venabäcken och Lillsjön. Historiskt så har dessa öppna myrmarker brukats som slåttermark och hävden har då bidragit till att hålla markerna öppna. Näringsriikedomen på dessa våtmarker varierar något och det finns inslag av rikkärrsarter på några platser. Det södra myrmarkspartiet är betydligt smalare än i norr med träd som ofta når fram ända till vattendragsskanten. Vegetationen är betydligt torrare med busk-, gräs-, ört- och starrvegetation som dominerar stora delar av dessa öppna marker.

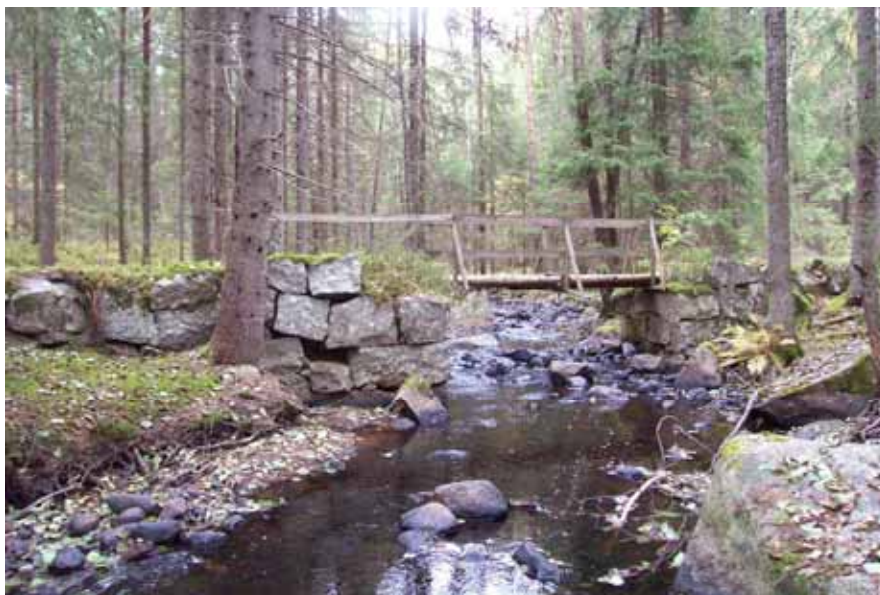
Söder om den plats där vägen går över Venabäcken vid Stängslen finns en gammal stenbro som finns med på en geometrisk avmätningsskarta från 1699. I övrigt kan man se kulturhistoriska spår i olika former längs bäcken från äldre tiders arbete, men inte lika välbevarat som bron.

Figur 4. Gamla brofästen. Bron över bäcken fanns utmärkt på karta redan 1699.
