## Fastställande av skötselplan för naturreservatet Arriesjön-Risebjär, Vellinge kommun

# **Skötselplan för naturreservatet Arriesjön-Risebjär Vellinge kommun Skåne län**

### **1. Skötselområden och anläggningar**

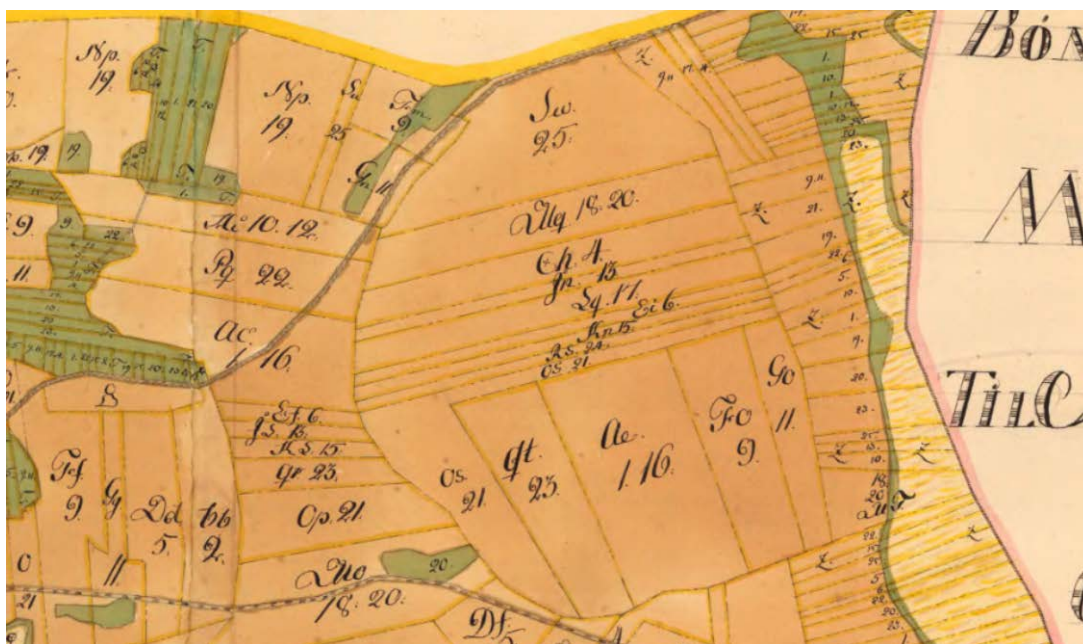
Figur 3. Storskifte 1763

Efter storskiftet 1763 (figur 3) har antalet markremsor minskat till 14. Avsikten med storskiftesreformen var att varje gård skulle få större sammanhängande områden att odla vilket också skedde. Området öster om kullen och torvmossen har dock fortfarande kvar den gamla indelningen från tiden före storskiftet med en massa småtegar. Orsaken till att tegarna låg kvar på torvmossen är att denna troligen nyttjades för att skära brännrotv.

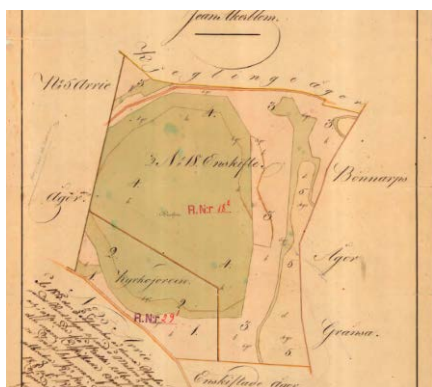
Figur 5. Enskifte 1806

På karta från 1806 är hela kullen och även området öster om delat i två fastigheter, Arrie nr 18 tillhör Skabersjö gods och Arrie nr 29 tillhörde kyrkan.

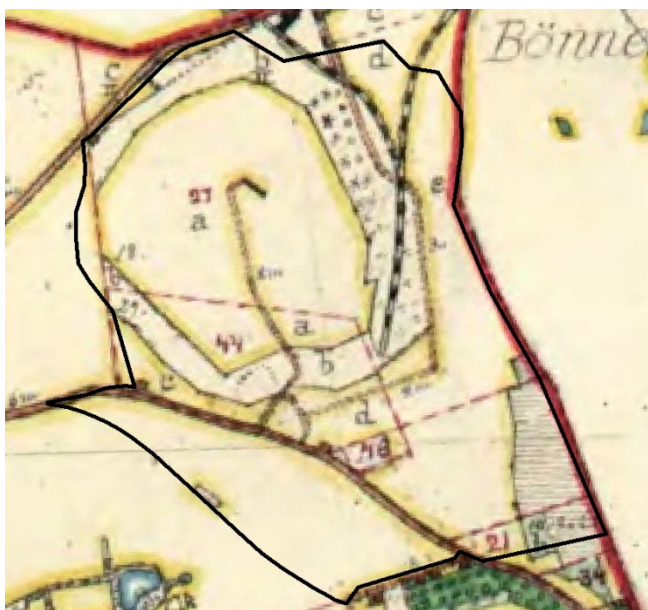
Figur 6. Häradsekonomiska kartan 1910-15.

År 1906 anlades Kalksandstensfabriken, tillhörande Skabersjö Industrier AB. Verksamheten var då så omfattande att en särskild järnväg byggdes till området mot Oxie station på Malmö-Ystadsbanan. På den häradsekonomiska kartan se figur 6 kan man se den järnväg som byggdes 1906. Av kartan framgår att det går ett spår upp till grusindustrin på områdets norra del där också industribyggnaden är utritad.

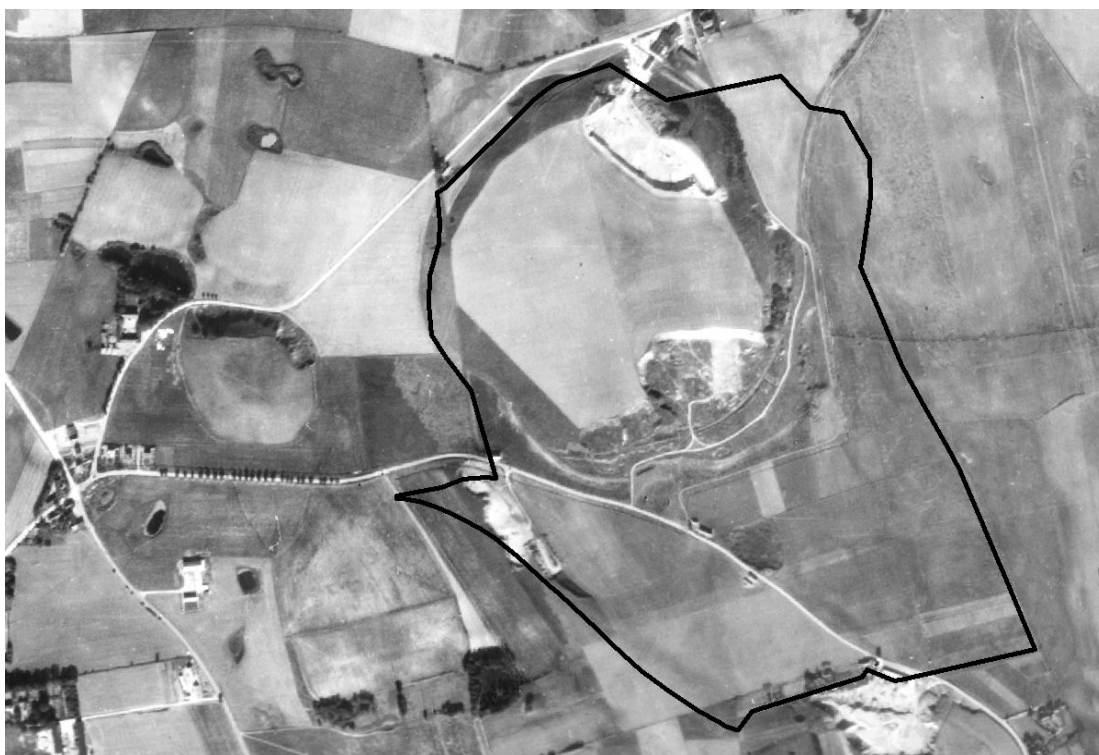
Flygbild från år 1940. Notera att täktverksamhet bedrivs i kullens nordöstra och sydöstra del.

Våren 1940 fotograferades Arrie socken och på fotot syns tydligt två grustäkter i kullen. Nere i sydost låg den äldsta täkten dit järnvägen hade gått och den nya täkten i kullen låg i det nordöstra hörnet. Förutom täkterna syns tydligt att kullens platå är odlad.

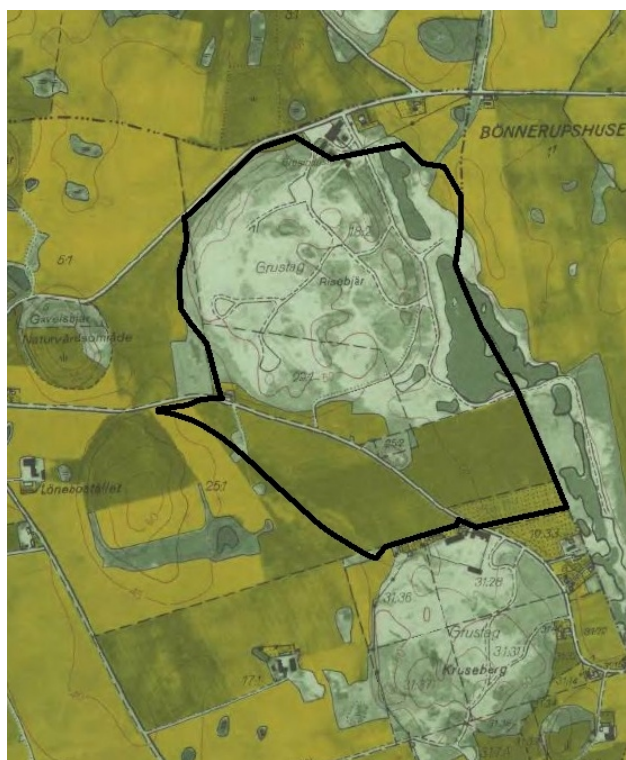
På den ekonomiska karta från 1968 (Figur 7) benämns hela Risebjär som grustag. Grusindustrin uppe i nordöstra hörnet består av fem byggnader. Flera vägar genomkorsar området. Flera öppna vatten har bildats men ännu är de inte en sammanhängande sjö. I väster syns två små vattenspeglar vilka är början på den västra delen av den nuvarande Arriesjön.

Figur 7. Ekonomiska kartan 1968. Tåktverksamheten har nu påbörjat brytning under grundvattenytan. Delar av Risebjär är bevuxet troligen av salix och björk.

I den norra delen av området syns byggnaderna, murbruksfabrik, en silo för grus, kalksandstensfabrik och en torklada. Under 1970-talet har murbruksfabriken upphört med sin produktion, tåktverksamheten har nästan helt upphört på kullen och igenväxningen är omfattande. Utvinning av grus fortsatte dock under vatten i södra delen av området direkt nedanför kullen och så småningom bildades en sammanhängande sjö.
