# Skötselplan

## för naturreservatet Årummet

FASTSTÄLLT I BESLUT, 2011-01-18

# Förslag till skötselplan för naturreservatet Årummet

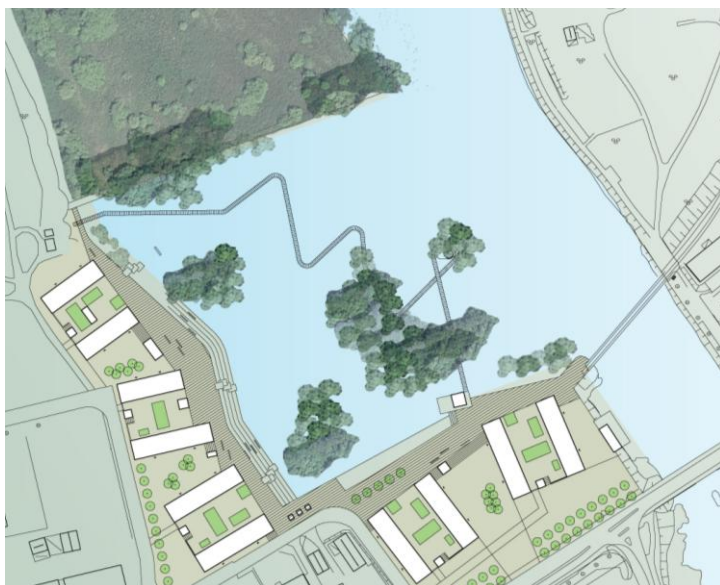
Vinter med högvatten, exempel på möjlig utformning

- Vinterhalvåret (november-april), vid högvatten, kommer hela området som inte täcks av videbuskar att få en karaktär av öppen sjöyta (ca två tredjedelar av områdets yta).

När istandsättningsåtgärder aktualiseras, tas en plan för detta fram med utgångspunkt från ovan redovisade premisser. I bilaga 5 redovisas exempelskiss över möjlig framtida utformning av området under sommar- respektive vinterhalvåret .

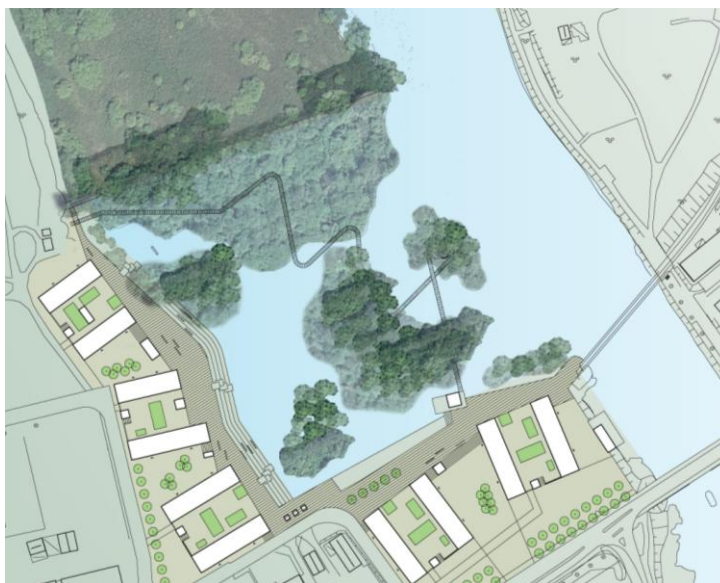
Sommar med lågvatten, exempel på möjlig utformning

- Vegetationen på öarna kan vara av högrötskaraktär eller med videbuskar.
- Efter muddring/grävning i området får omkring hälften av ytan bli en öppen vattenyta vid sommarlågvattnen, då vattenyta i Helge å ligger på havsytenivå (+/- 0 över havsytan)
