# Skötselplan för naturreservatet Björka lertag

i Kumla kommun

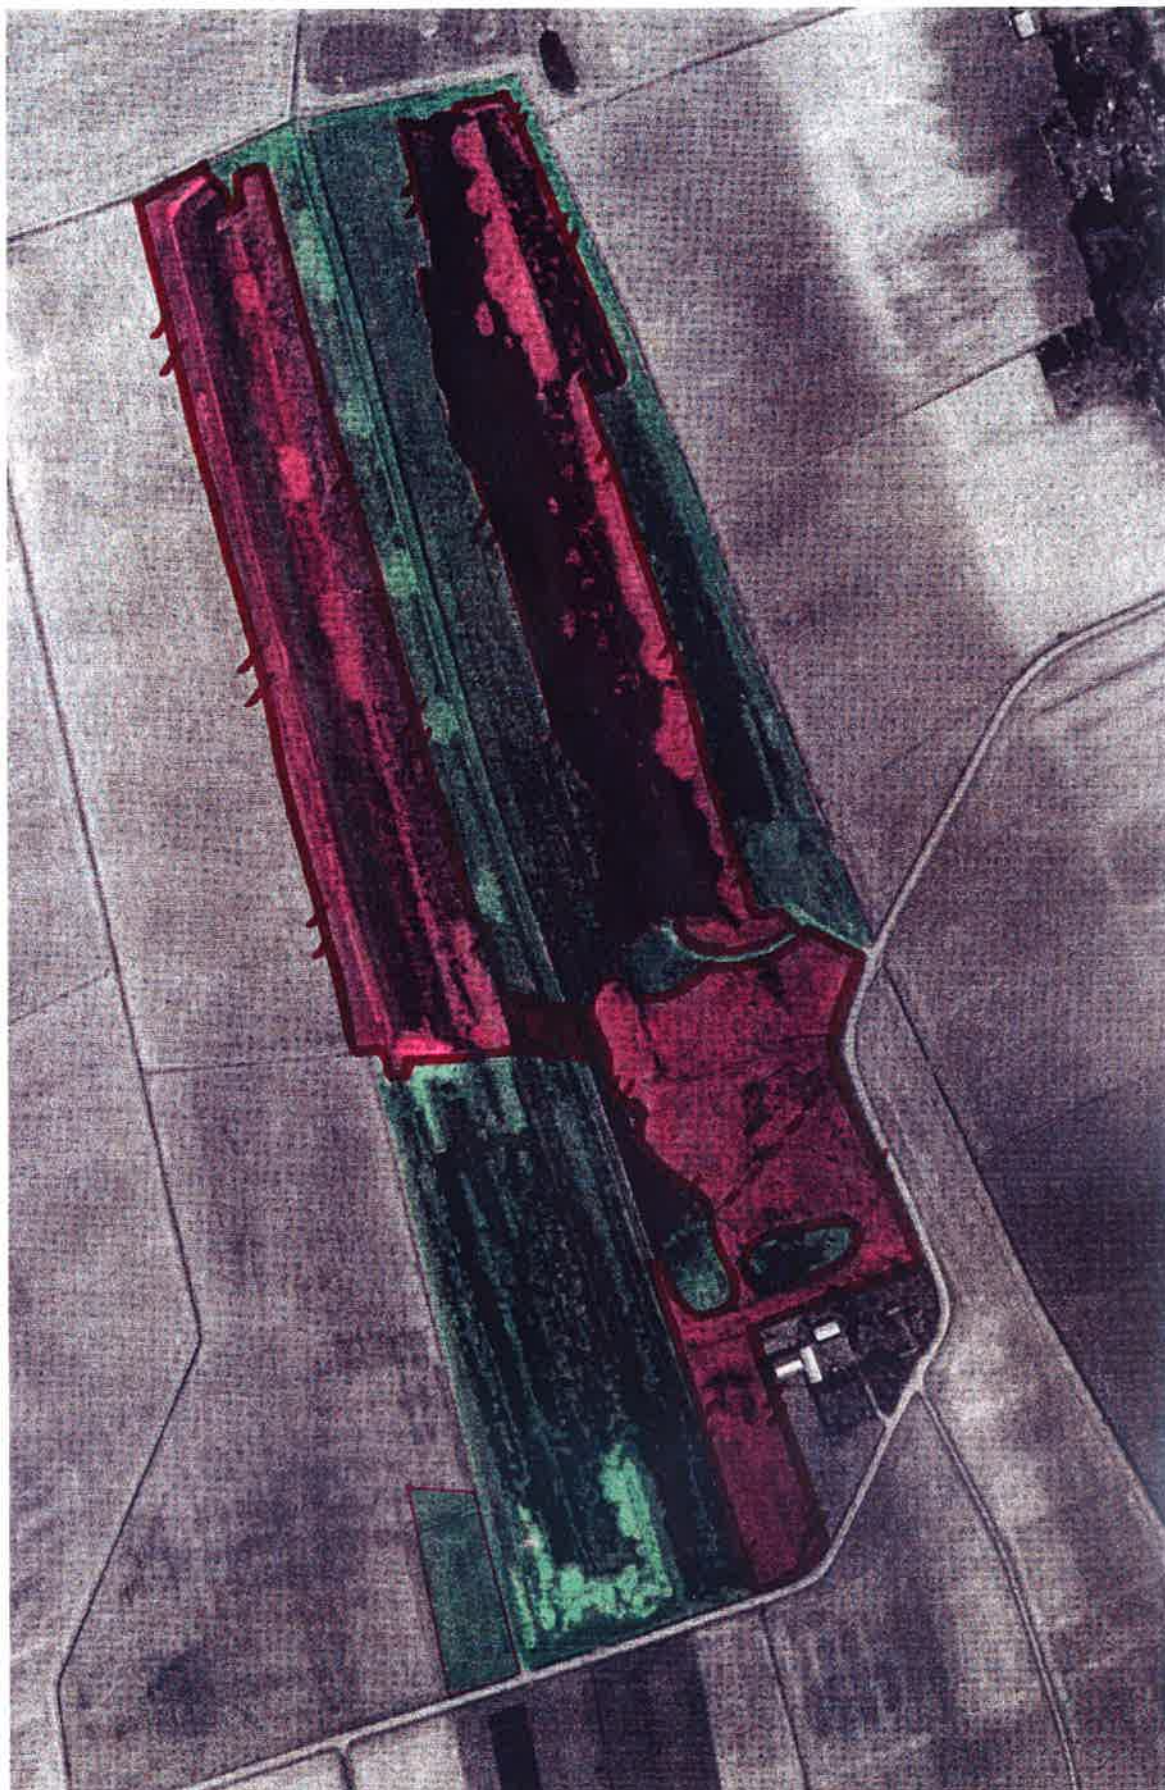
De områden som är gröna på tillhörande karta lämpar sig inte för bete, antingen då bete där skulle strida mot målen i skötselplanen, dvs minska önskade naturvärden, eller på grund av praktiska problem såsom djupa kanaler som leder vatten i området. Områden som är orangea kan betas. De flesta stigar för besökare skulle inte påverkas av bete men vägen ut till plattformen i södra Björka-delen måste lösas vid stängsling. Även klass 2-stigen måste få genomgångar eller stättor .

Bilaga 13 – områden lämpade för bete (röda), olämpliga för bete (gröna)
