## Skötselplan för naturreservatet Kanibäcken

Denna skötselplan är en bilaga till länsstyrelsens beslut 2021-11-18 om bildande av naturreservatet Kanibäcken.

## SKÖTSELPLAN

Diarienummer  
511-12923-2020

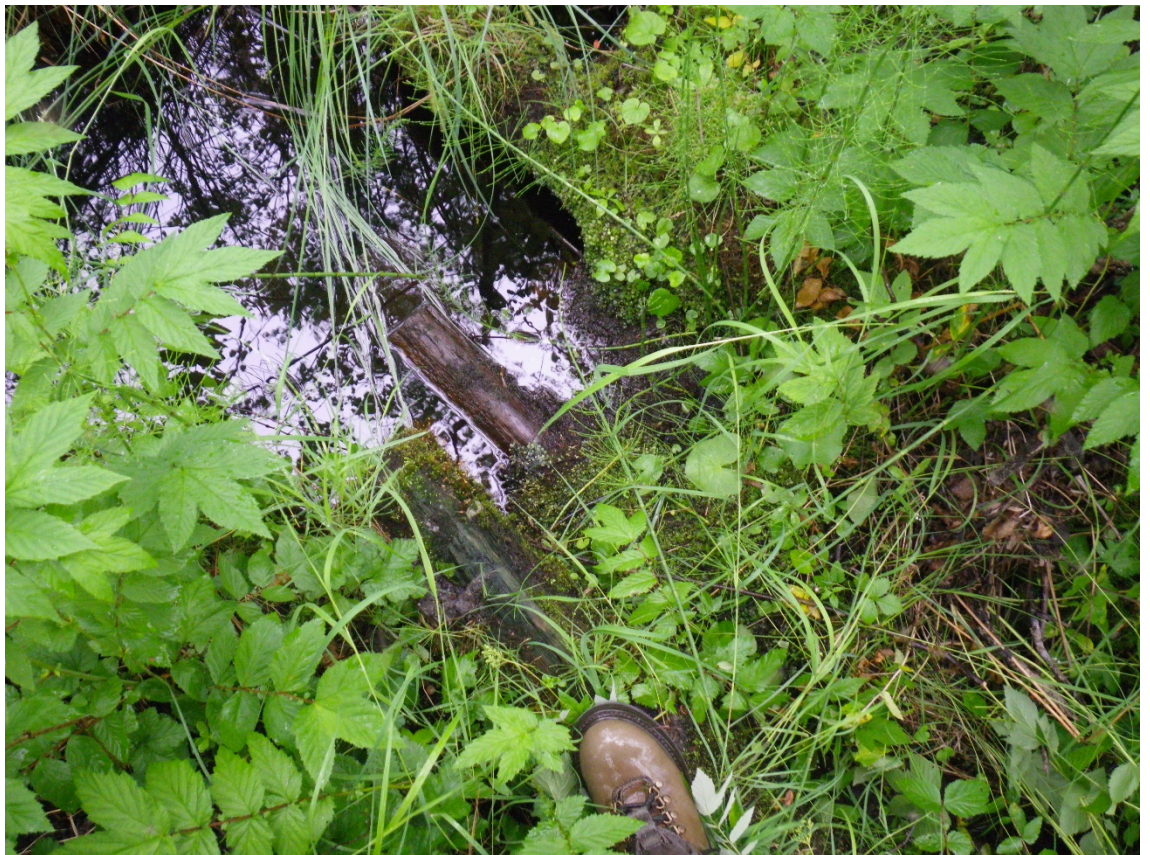
Påverkan på Kanibäckens konnektivitet uppmärksammades i samband med länsstyrelsens biotopkartering 2013. Väst om våtmarken Urtjojiegge är stockar ilagda i bäcken som bedöms utgöra ett vandringshinder, se åtgärdsplats 1 i bilaga B och foto 1.

Foto 1. Stockar i bäcken.

- De stockar som utgör ett vandringshinder i bäcken och det trasiga fiskgallret avlägsnas.
- Utred om fallet under kraftledningen är mänskligt skapat och åtgärda vid behov för att förbättra vandringsmöjligheterna för fisk.
- Utred om valvbågen kan åtgärdas så att vandringsbarheten säkras.
- Provfiske av öring bör genomföras minst vart 8:e år. Restaureringsåtgärder för att förbättra lekbottnar vidtas vid behov.
- Inventering av flodpärlmussla bör genomföras minst vart 8:e år.
- Borttagande av främmande arter vid behov.

| Avsnitt | Vad | När |
|---|---|---|
| | Avlägsna stockar som utgör ett vandringshinder | Snarast efter att beslutet vunnit laga kraft |

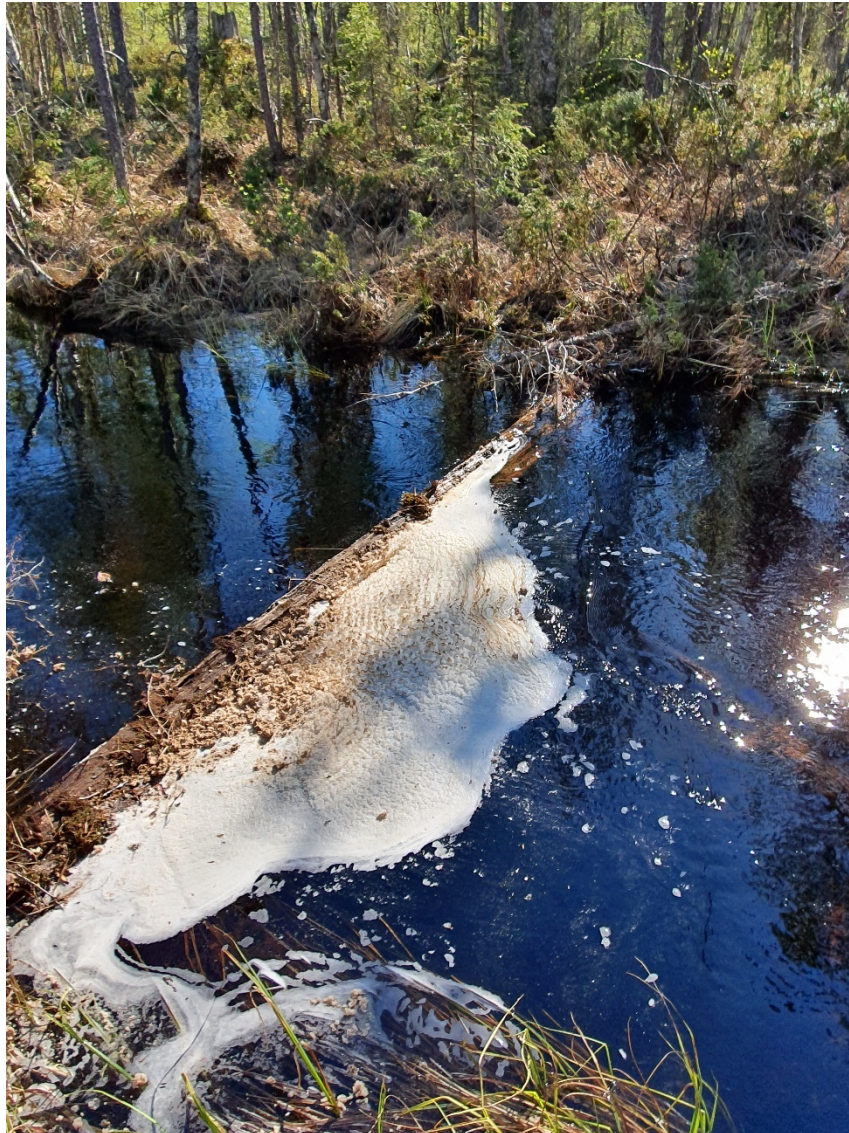
Vid länsstyrelsens inventeringar 2008 hittades ett gammalt sönderrostat fiskgaller i bäcken mellan Urtjutjärnarna som troligtvis hindrat fisk från att vandra mellan sjöarna, se åtgärdsplats 2 i bilaga B. 2021 gjordes ett återbesök på platsen. Då låg gallret på botten och endast rester av anordningen fanns kvar, foto 2. Anordningen utgör inget vandringshinder men bör ändå avlägsnas.

Foto 2. Rester från tidigare avstängning av bäcken.

| Avsnitt | Vad | När |
|---|---|---|
| | Avlägsna trasigt fiskgaller | Snarast efter att beslutet vunnit laga kraft |

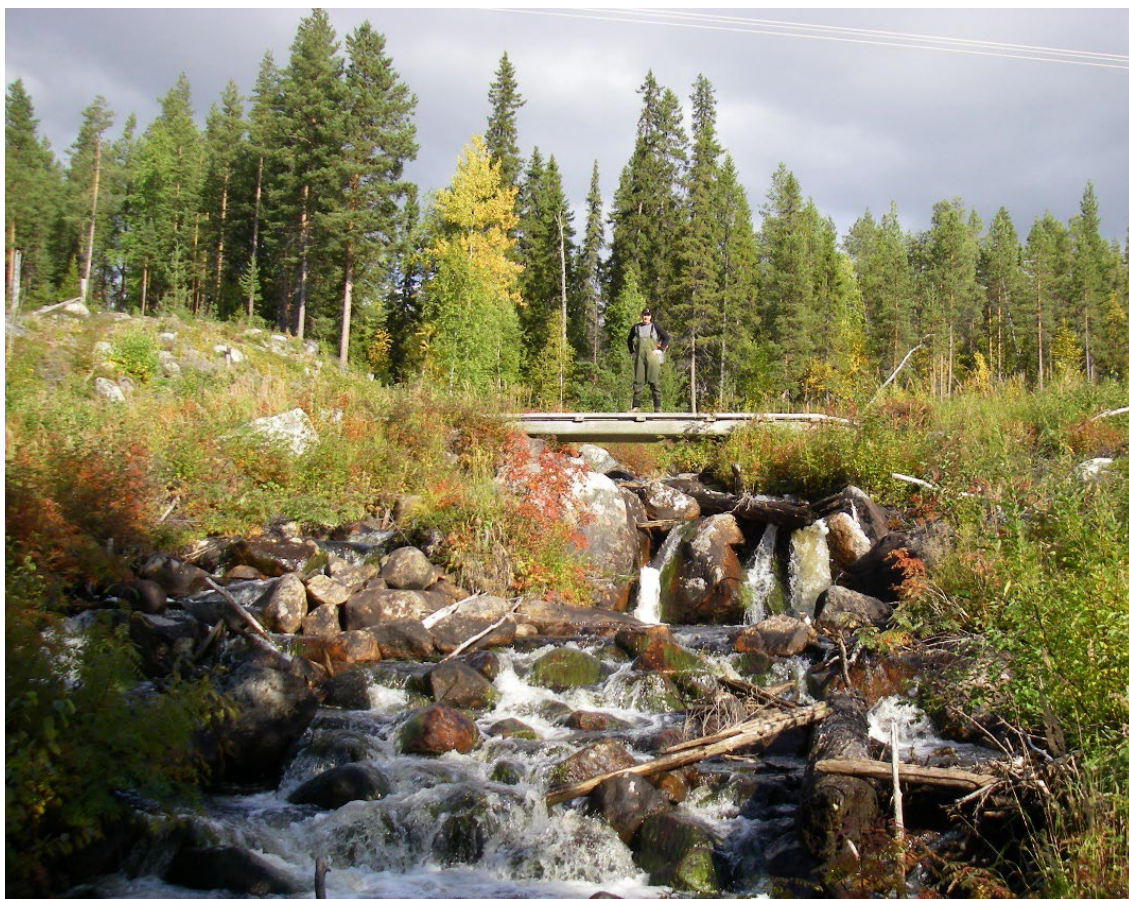
Vid inventeringen 2008 lokaliserades ett litet fall under kraftledningsgatan, se foto 3 och åtgärdsplats 3 i bilaga B. Möjligen rör det sig om ett naturligt vandringshinder men det kan delvis vara skapat av människan. Det bör utredas om det är lämpligt med åtgärder som förbättrar möjligheterna för fiskvandring på platsen.

Foto 3. Litet fall under kraftledningsgatan.

| Avsnitt | Vad | När |
|---|---|---|
| | Utred om fall under kraftledningen är mänskligt skapat | Snarast efter att beslutet vunnit laga kraft |
| | Åtgärda fall under kraftledningen | Vid behov |

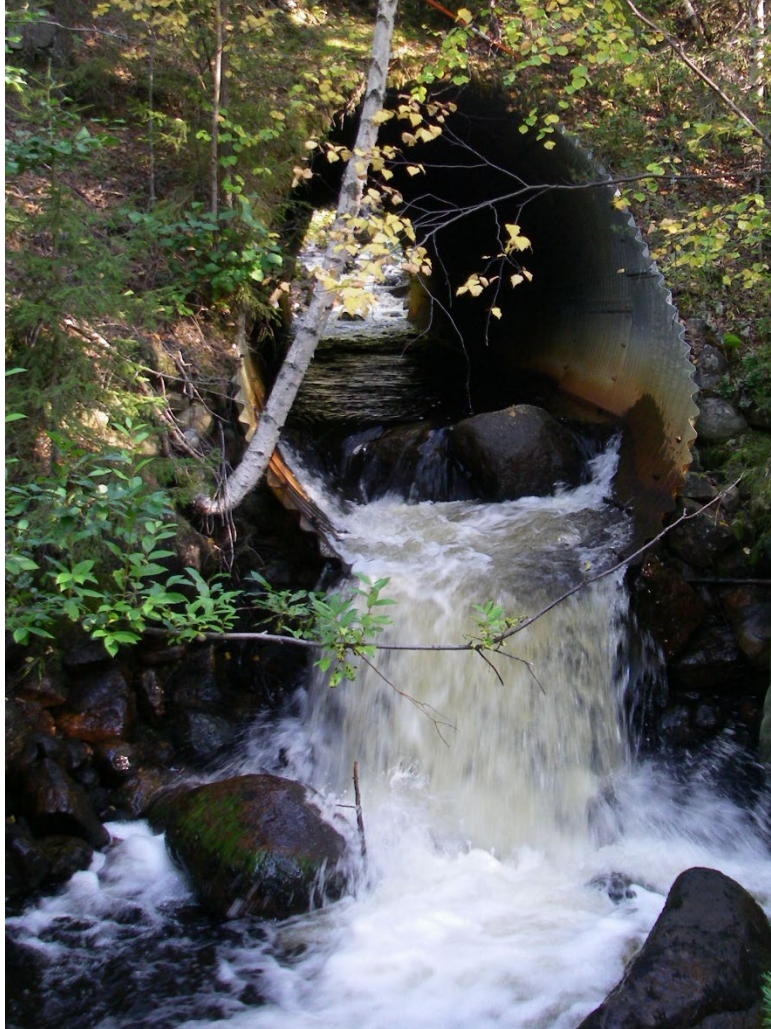
Vidare konstaterades att en felaktigt lagd vägtrumma under väg 811 intill utloppet i Stora Luleälven utgjorde ett vandringshinder, se foto 4 och åtgärdsplats 4 i bilaga B. Trafikverket åtgärdade vägtrumman 2013 i samband med förstärkningsarbeten längs vägen. En fem meter bred och 20 meter lång valvbåge med utterpassage på båda sidor installerades. Resultatet blev dock inte helt bra då höga vattenhastigheter har forslat bort bottenstrukturer så att ett fall åter har bildats, se foto 5. Det bör därför utredas om åtgärden kan kompletteras så att vandringsbarheten säkras. När valvbågen installerades fylldes omgivningen ut med sprängsten, se foto 5, vilket innebär att solinstrålningen till bäcken ökade vid åtgärden. Det vore fördelaktigt att lägga ett ytskikt på sprängstenen som gör att vegetation lättare kan etableras och skapa beskuggning.

Foto 4. Felaktigt utformad vägtrumma som åtgärdats.

Kanibäckens huvudfåra är inte påverkad av flottledsrensning vilket är positivt för vattendragets naturvärden och arter. Av annan anledning än flottning var huvudfåran dock rensad uppströms vägtrumman vid utloppet i Stora Luleälven vid inventeringstillfället 2008. Vid kompletterande åtgärder kring valvbågen bör denna del av vattendragets sträckning restaureras om behovet kvarstår.

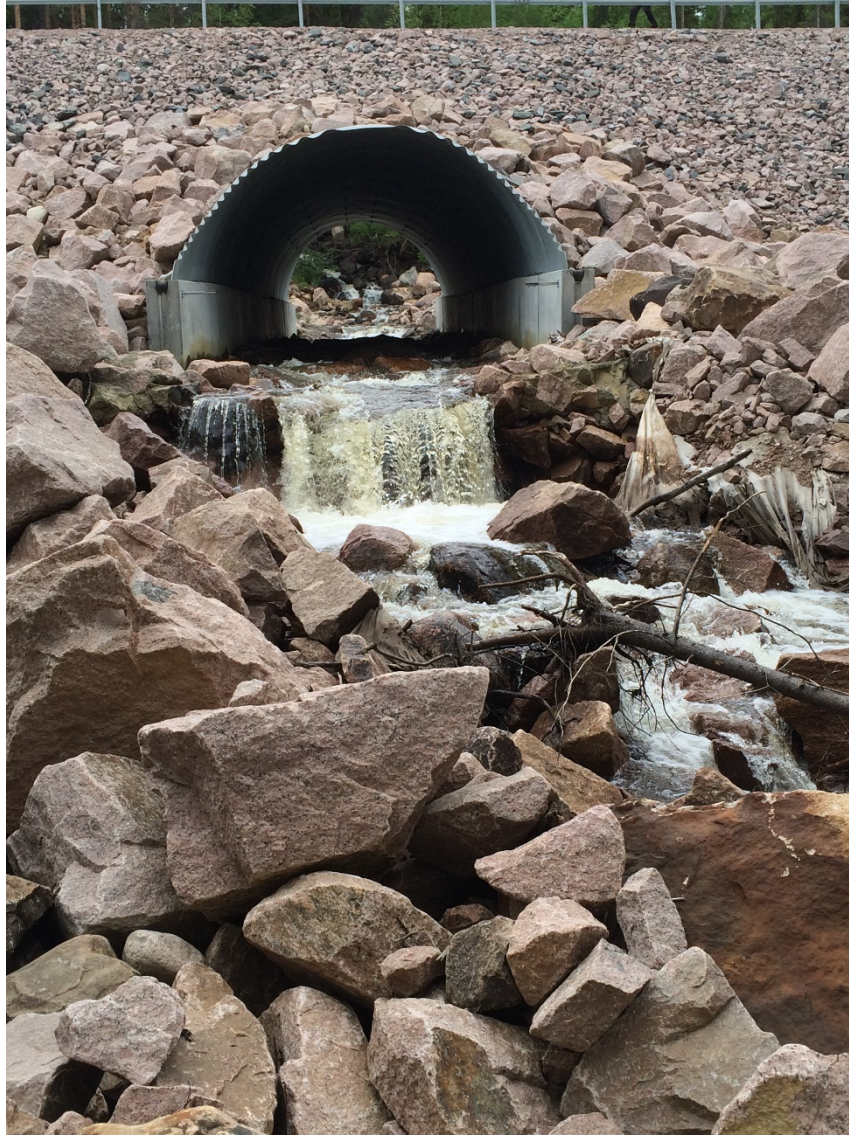
Foto 5. Valvbågen med det fall som bildats efter åtgärd. Fotot är taget 2016 av Trafikverket.

| Avsnitt | Vad | När |
|---|---|---|
| | Utred om fall vid valvbågen kan åtgärdas för att säkra vandringsbarhet | Snarast efter att beslutet vunnit laga kraft |

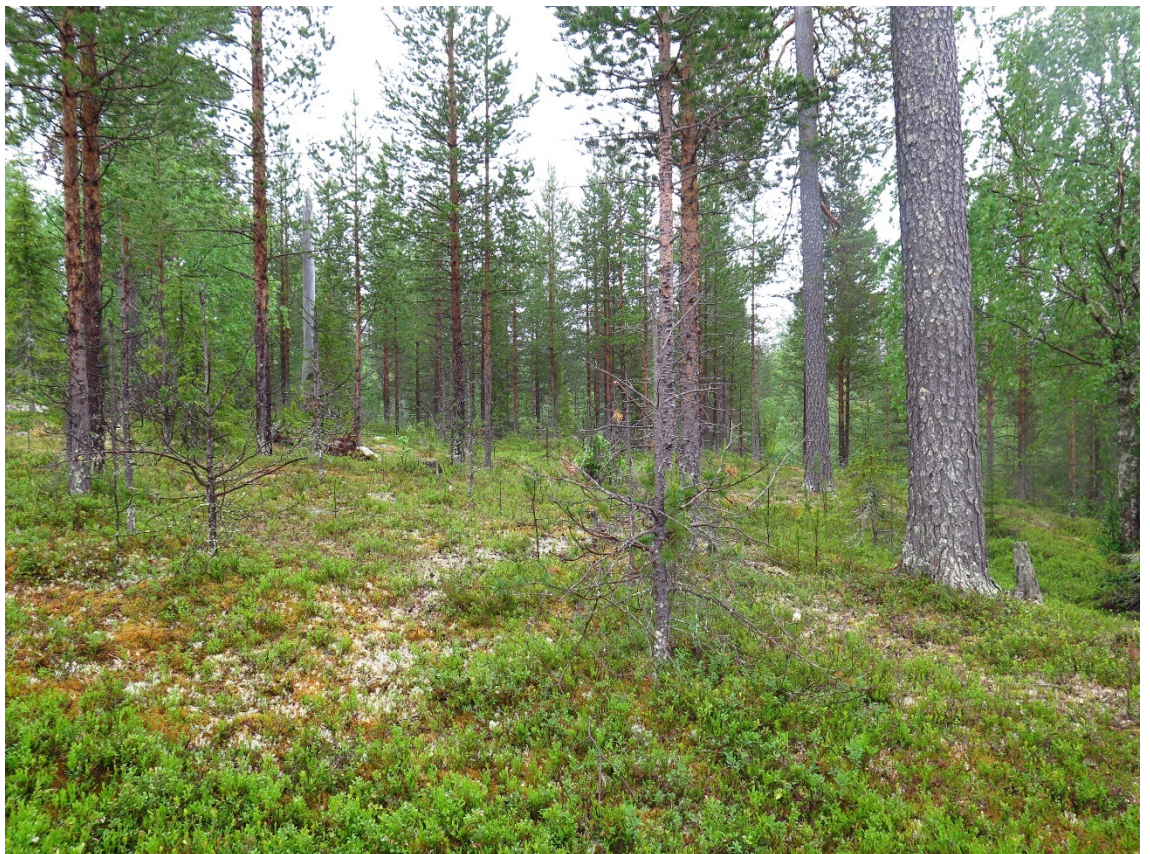
Runt reservatets bäck- och sjösystem finns en skyddszon (skötselområde A, bilaga B). Länsstyrelsen har inte genomfört någon heltäckande inventering av skyddszonen men kan konstatera att skog avverkats och att ungskog av framförallt tall täcker stora ytor (foto 6). De träd som står allra närmast bäckarna verkar i de flesta fall lämnats kvar (foto 7). Troligen är den norra delen av skyddszonen mer påverkad av skogsbruk än den södra.

Foto 6. Ungskog av framförallt tall täcker stora ytor inom skyddszonen.

- Utred behov av åtgärder för att återskapa en ekologiskt funktionell kantzon.
- Utred förutsättningarna att skapa död ved och röja bort barrträd för att gynna lövuppslag.
- Avveckling av främmande arter vid behov.

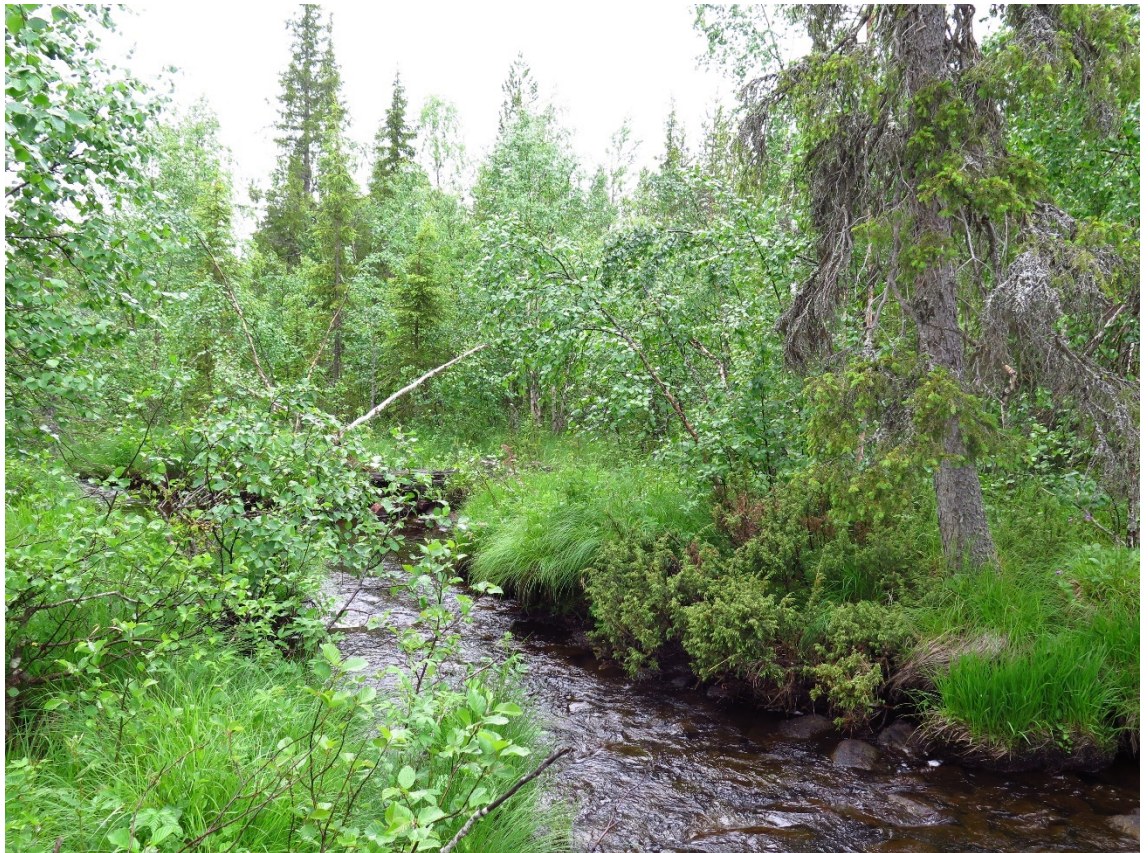
Foto 7. Träden allra närmast bäcken har fått stå kvar vid tidigare avverkning.

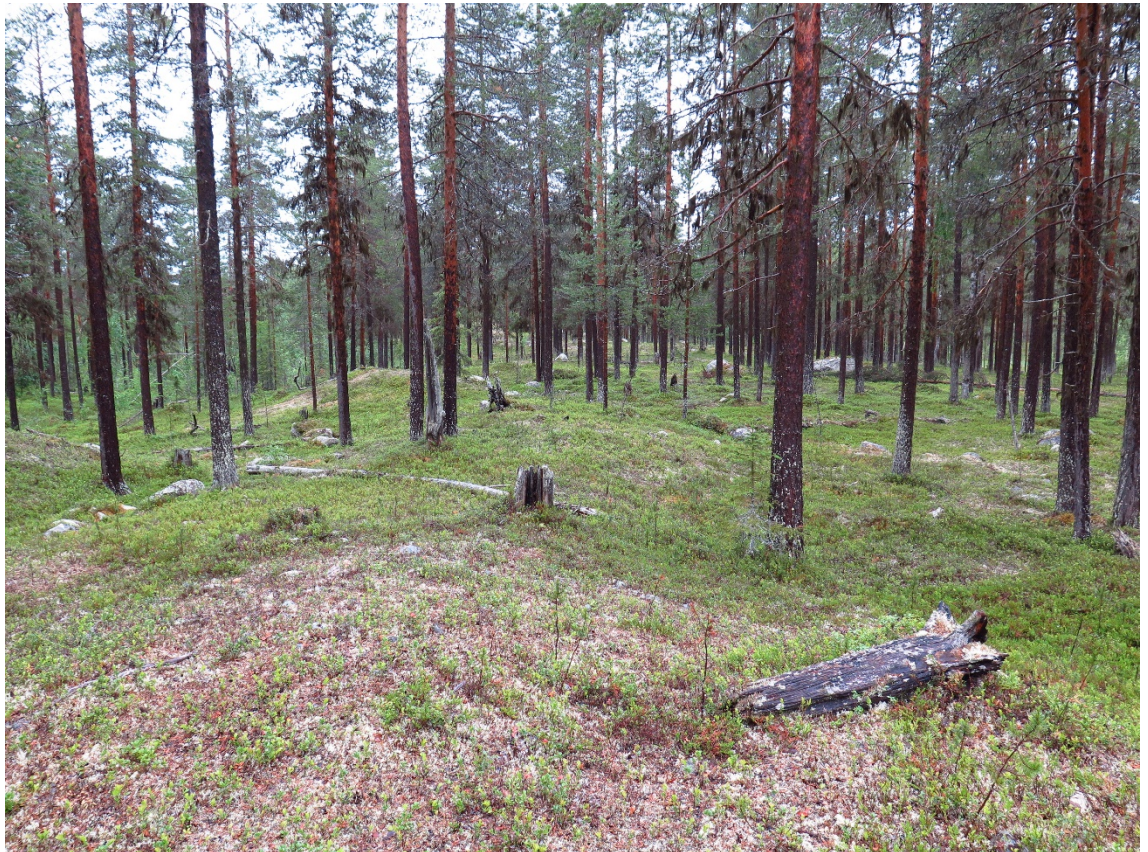
De skogliga värdekärnorna (bilaga B) har i stort fått utvecklats fritt sedan dimensionsavverkningen i början av förra seklet. Värdekärnorna består främst av tallskog med varierande inslag av överståndare och död ved (foto 8). Gammal granskog med björkinslag finns även på myrholmar och fläckvis som gransumpskog.

Foto 8. Värdekärna med gamla hänglavsrika tallöverståndare och död ved.

- Inga aktiva skötselåtgärder, med undantag för avveckling av främmande arter som upptäcks inom reservatets värdekärnor.

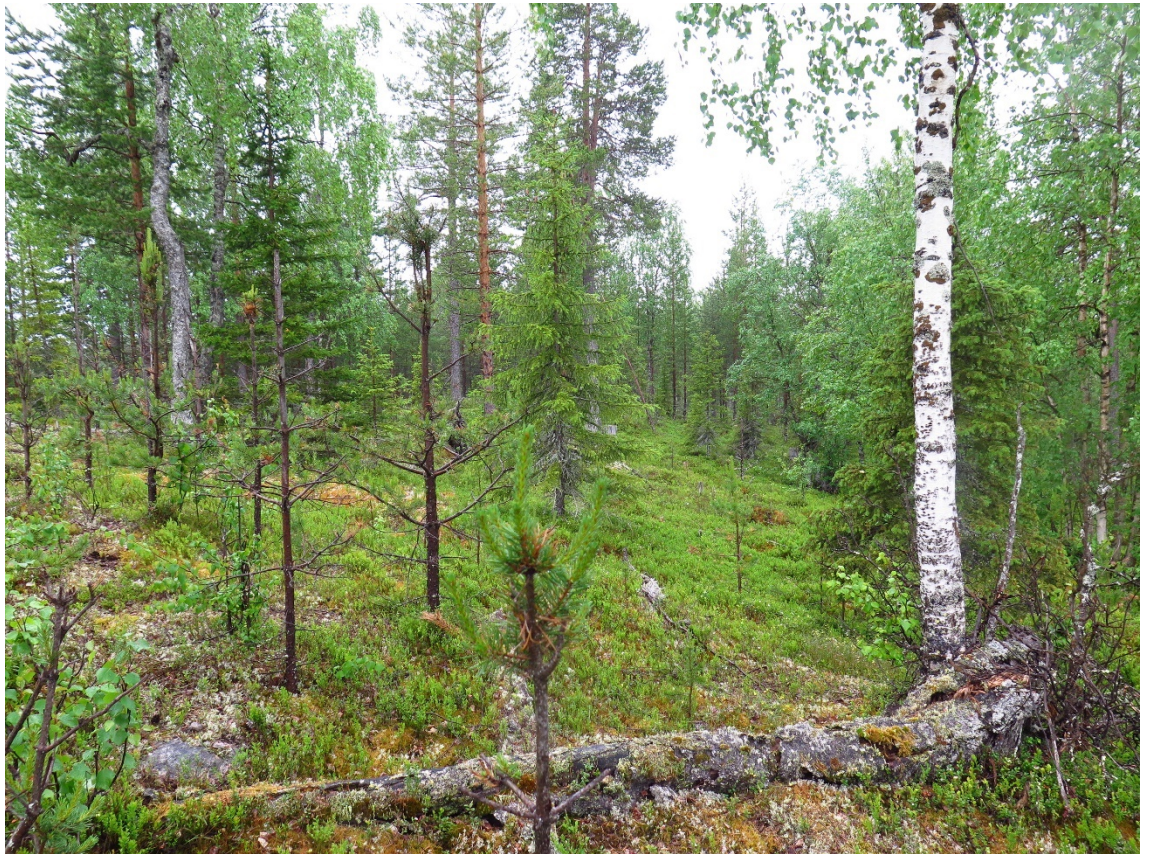
I reservatet finns flera områden med arronderingsmark och utvecklingsmark (skötselområde B, bilaga B). Söder om Urtjutjärnarna finns en utvecklingsmark med tallungskog och några gamla frötallar (foto 9). Björkar och död ved förekommer. Öster

Foto 9. Utvecklingsmark med tallungskog och några gamla frötallar.

- Utred förutsättningarna att skapa död ved och röja bort barrträd för att gynna lövuppslag.
- Avveckling av främmande arter vid behov.

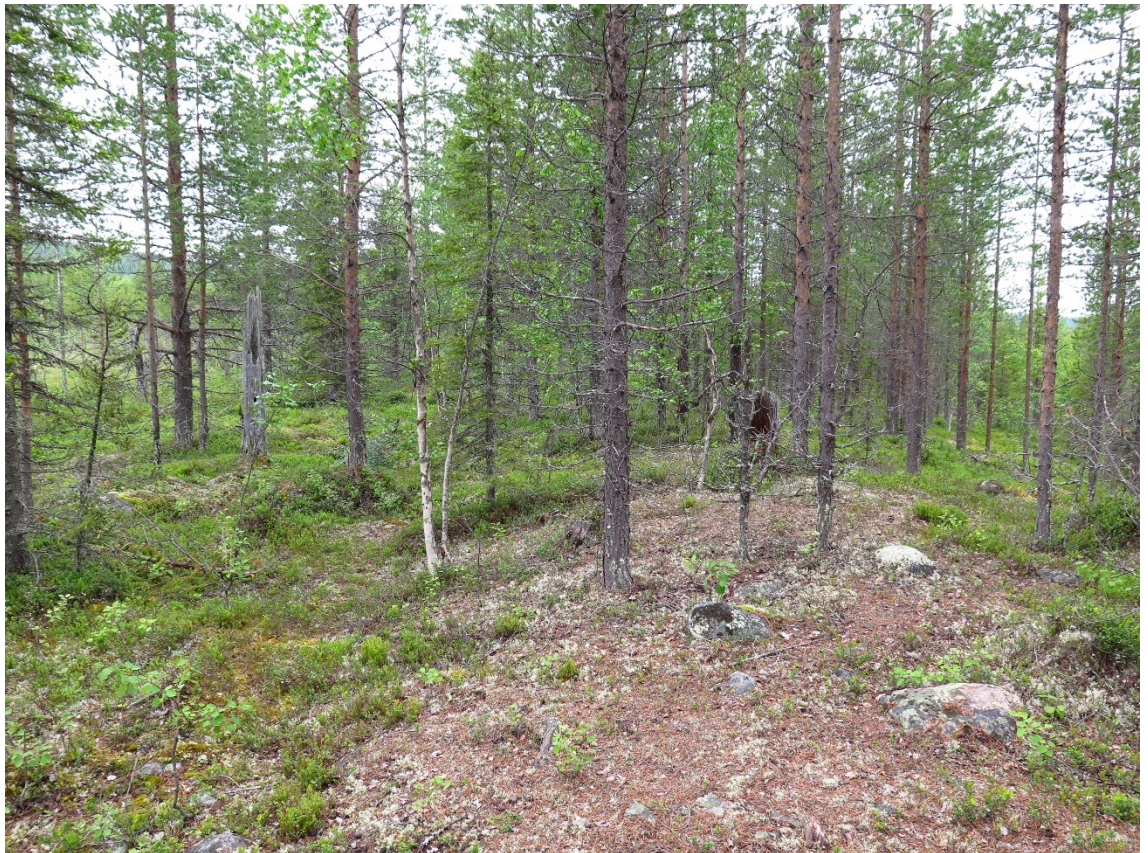
Intill våtmarken Urtjojiegge finns arronderingsmarker med ung trivial tallskog (foto 10). De arronderingsmarker som ligger vid våtmarken Doaresáhpe består av trivial blandskog på fuktig mark.

Foto 10. Arronderingsmarker med ung trivial tallskog.
