# Skötselplan för Kulturreservatet Rörträsk's silängar Norsjö kommun

Länsstyrelsen  
Västerbottens län

2002-06-19

# Skötselplan för kulturreseervatet Rörträks silängar

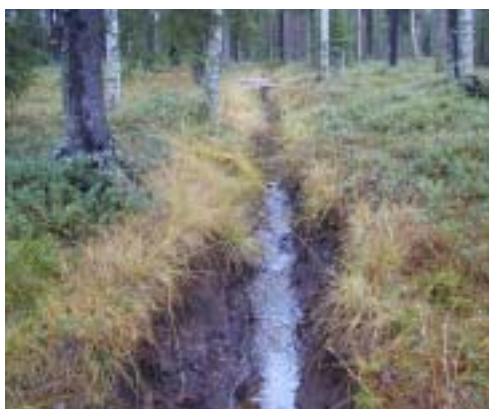
Huvuddiket i översilningssystemet är 470 m långt och har sin början i Rörtträskbäcken. Där diket börjar finns en dammlucka som öppnas när vattnet släpps på under våren och stängs några veckor innan slåtter. Diket är bredast i början för att smalna av ner mot Petikån och akvedukten. Från huvuddiket leder silfåror vatten ut över ängarna. Från huvuddiket finns ett översilningsdike som leder vatten fram till slipstenen och sedan fortsätter ca 100 m nedströms parallellt med Petikån.

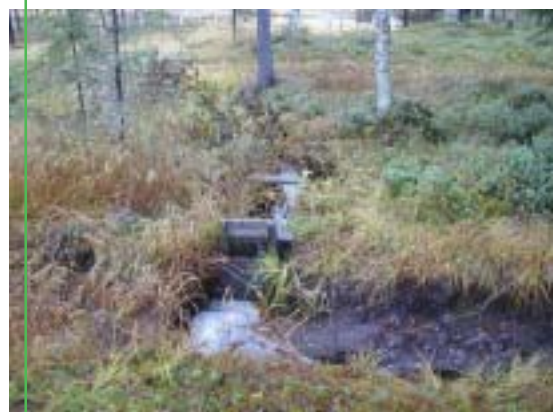
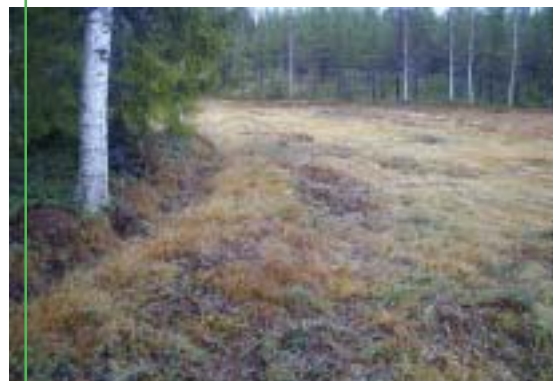
På östra sidan av Petikån finns ett dike, 690 m långt, som leder vatten från akvedukten runt kanten på slätterängen och vidare nedströms ån för att sluta i skogen. Första biten av diket är

restaurerad. Vattenledningsdiket korsas av ett vägdike.

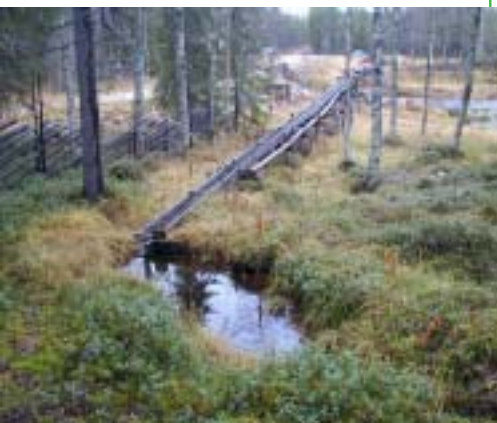
Akvedukten leder vattnet från huvuddiket över Petikån ner i ett översilningsdike för att silas ut över ängsmarken på östra sidan av ån. Akvedukten är av trä. Bockarna som träännorna ligger på är gjorda av grövre stänger. Två bockar står ute i ån under sommarhalvåret. Träännorna är ca 50 cm breda och är på insidan klädda med plåt eller plast för att förhindra läckage av vatten. De delar av akvedukten, bockar och träännor, som finns ute i ån flyttas upp på land under vintern.

Reparera bockar och vattenränna.

Tillsyn/inspektion på akvedukten skall utföras årligen innan den sätts ut i ån. När akvedukten är i behov av underhåll skall detta utföras innan den sätts upp.

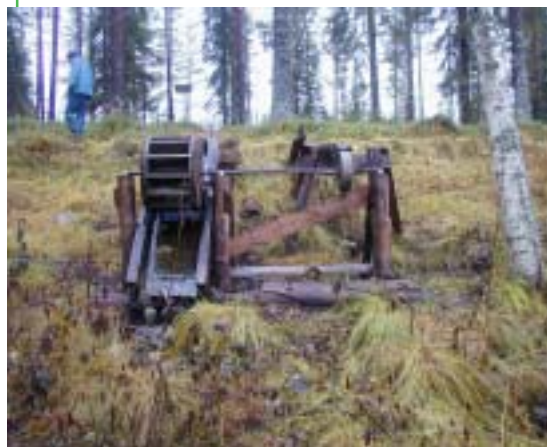
Intill det översilningsdike som leder vatten från huvuddiket finns en vattenkraftsdriven slipsten. Slipstenen rekonstruerades vid upprustningsarbetet av anläggningen på 1970-talet.

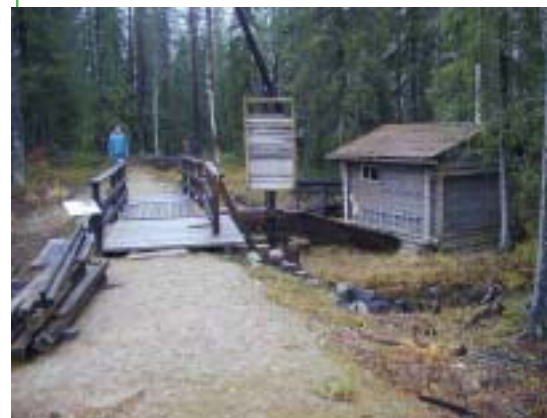
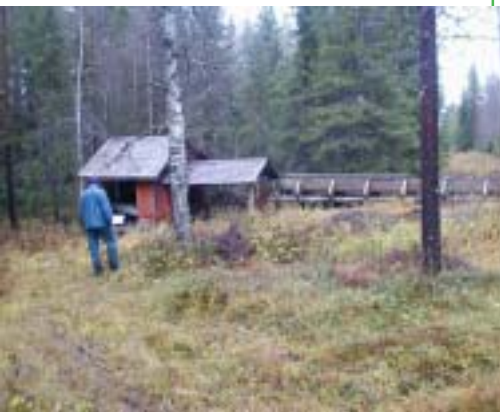
Skvaltkvarnen är en rekonstruktion av den kvarn som fanns här och som plockades ner på 1940-talet. Den nya kvarnen står på den ursprungliga kvarnplatsen i Rörträskbäcken. Kvarnstenarna i kvarnen kommer från den ursprungliga kvarnen. En äldre damm har reparerats för uppdämning av vatten inför malning i kvarnen.
