Skötselplan för
Olstorpsbäckens naturreservat
Beslutad i september 2017

SKÖTSELPLAN FÖR OLSTORPSBÄCKENS NATURRESERVAT

Skötselplanen gäller utan tidsbegränsning. En översyn bör göras senast inom 10 år för att bedöma behovet av revidering. Skötselplanen har upprättats av Länsstyrelsen 2016-17. Planförfattare har varit Lars Gezelius.

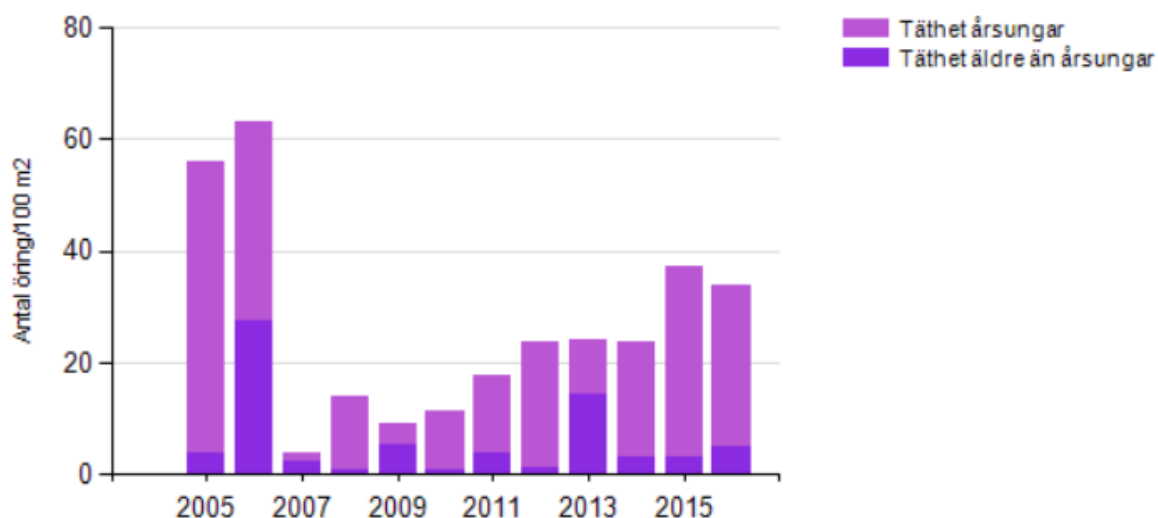
Tätheter av öring vid elfiskena vid Olstorp 2005-2016.

Såväl årsungar som äldre individer av öring fångades vid samtliga tillfällen tätheten ökar nu efter en drastisk minskning 2007. 2007 var det riktigt lite fisk, vilket med all säkerhet förklaras av att det var ett extremt högt flöde på sommaren som spolade bort småfiskarna. Varför återhämtningen gått så långsamt därefter är svårare att förklara. Vid det höga flödet 2007 spolades den tidigare fisktrappan i trä bort och passageförbättringar gjordes i fåran. Kanske behövs ytterligare förbättring här?

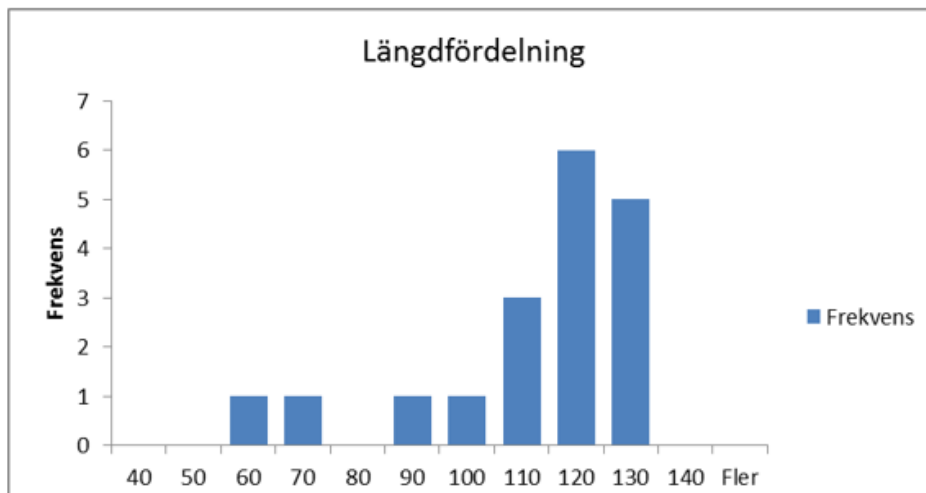
Längdfördelning (i mm) hos flodpärlmusslorna i övervakningsområdets första 100 m.

I september 2014 gjordes åter en uppföljning (Bergengren och Årnfelt) på övervakningslokalen. Totalt hittades 152 musslor minsta musslan var 46 mm vilket klassas som reproduktion. Det är den första bekräftade reproduktionen i Östergötland sedan 2006. Musslorna var koncentrerade på en relativt kort sträcka uppströms rörbron. Längdfördelning och deras förekomst i antal meter nedanför dammen visas nedan.

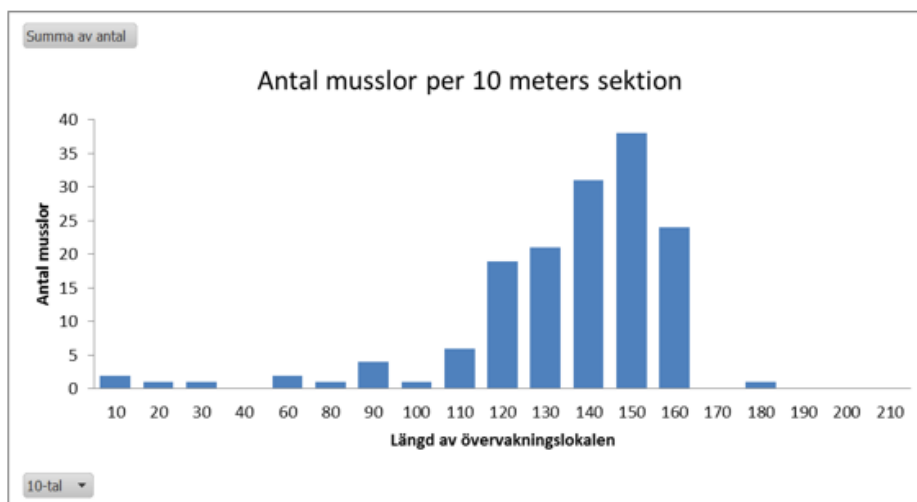
Antal levande flodpärlmusslor per 10-metersträcka.

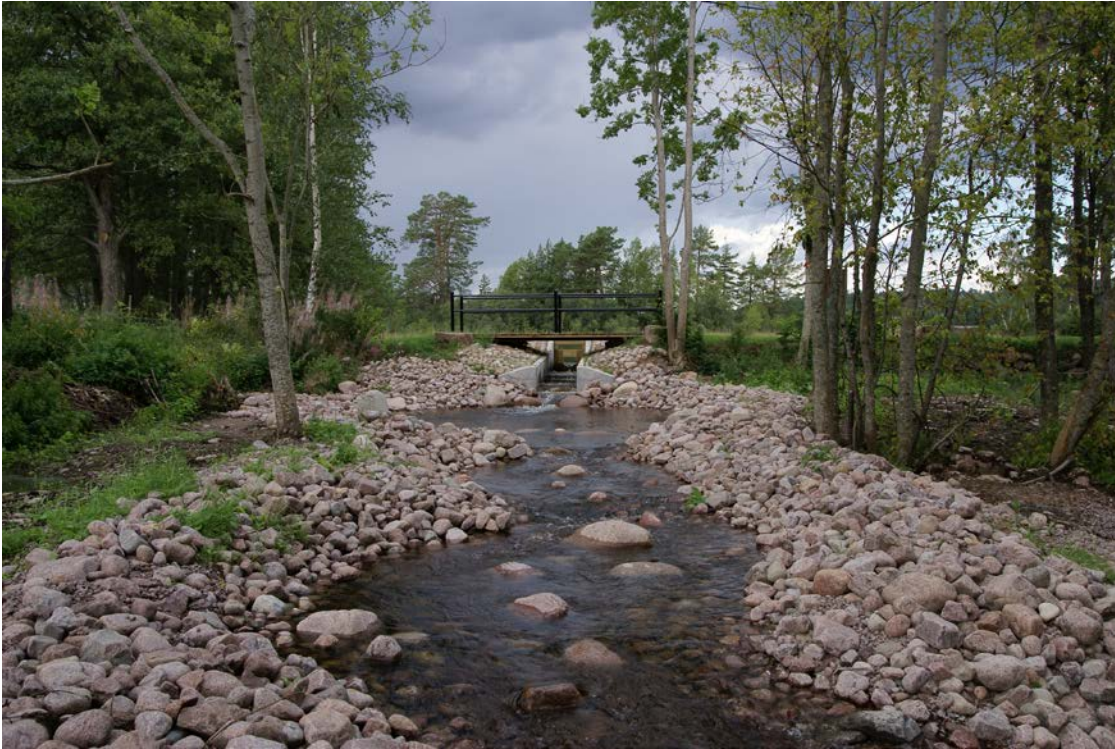
Omlöpet vid dammen. Foto: Urban Hjalte

För att gynna flodpärlmusslan och dess värd fisk öring har det under 2008 utförts biotopvård i form av utläggning av lekgrus/större block på vissa delar av sträckan nedströms dammen i Västra Lägerens utlopp. Arbetet har utförts av Länsstyrelsen.

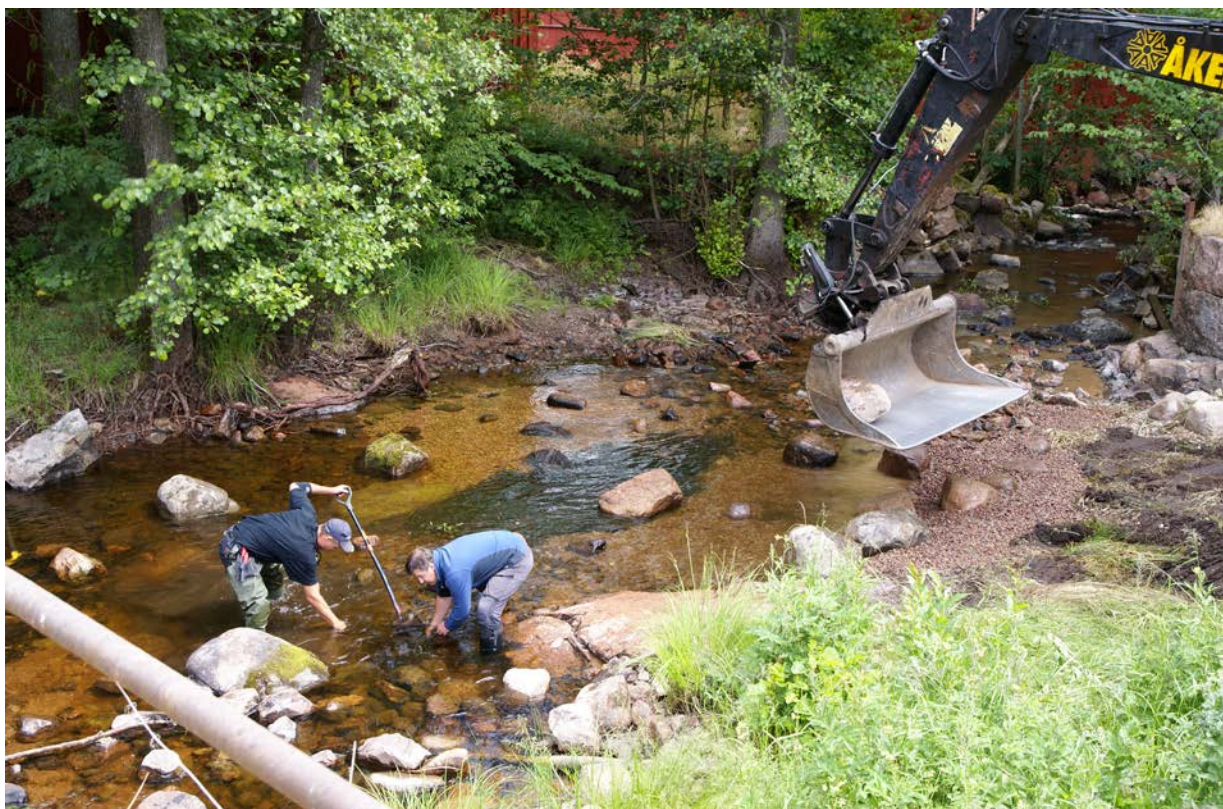
Lekgrus och sten läggs ut. Foto Lars Gezelius.

Tre nya lekplatser har skapats genom utläggning av 20 kubikmeter naturgrus i fraktion 16-32 mm. Grusbänkarna gynnar även flodpärlmusslan som gärna väljer grusbottnar som uppväxt- och ståndplats.

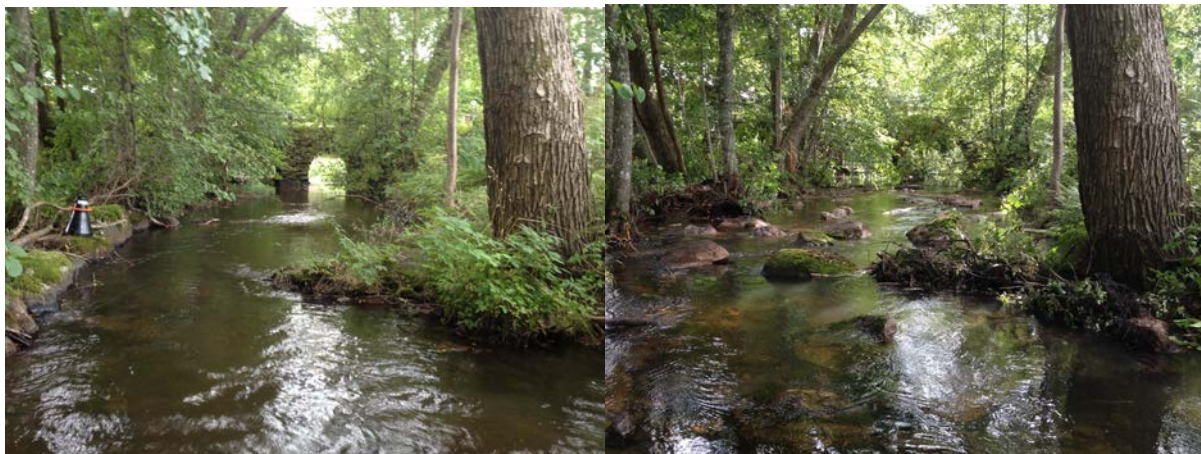
Rensad sträcka före åtgärd 2017 (t.v.) och efter åtgärd (t.h.). Foton: Mathias Ibbe.

För att ytterligare förbättra förhållandena för flodpärlmusslan och dess värdfisk öring utförde Länsstyrelsen biotopvårdåtgärder i augusti 2017. Under fem dagar restaurerades samtliga rensade strömpartier i Olstorpsbäcken med hjälp av grävmaskin. Upprensade stenar och block återfördes till vattendragsfåran för att återskapa en naturligare vattenmiljö. Grus i lämplig fraktion för öringens lek tillfördes. Även finkornigare grus i samma fraktioner som fanns naturligt i bäcken tillfördes för att öka mängden lämpligt substrat för flodpärlmussla.

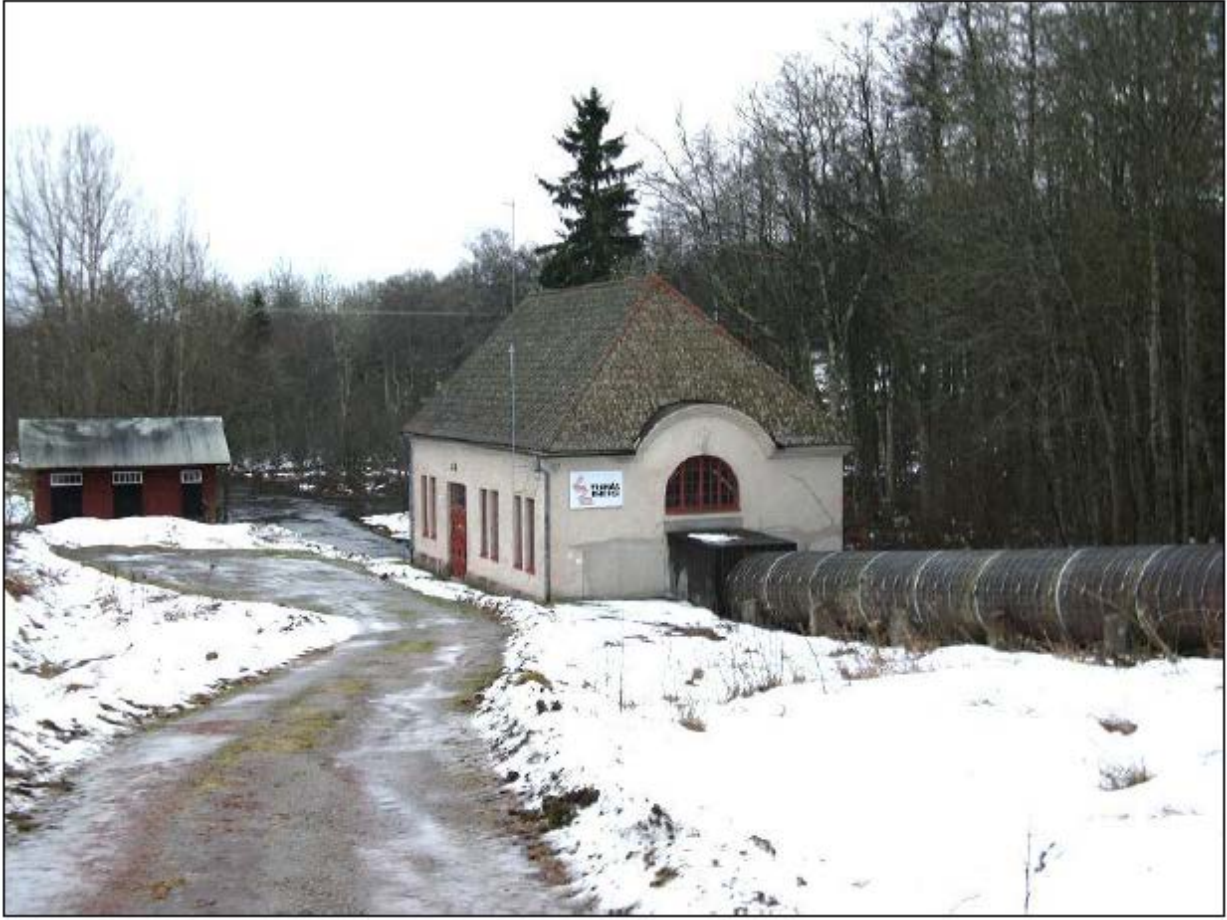
Olstorps vattenkraftstation. FOTO: Eva Klotz.

Kraftstationen är fortfarande i drift och tillhör Tranås energi. Kraftstationen är till det yttre välbevarad med tegeltak och en fin representant för sin tid. Tyvärr är dock ursprungsmaskineriet borttaget, vilket skedde 1987 (muntlig uppgift från Tranås Energi).

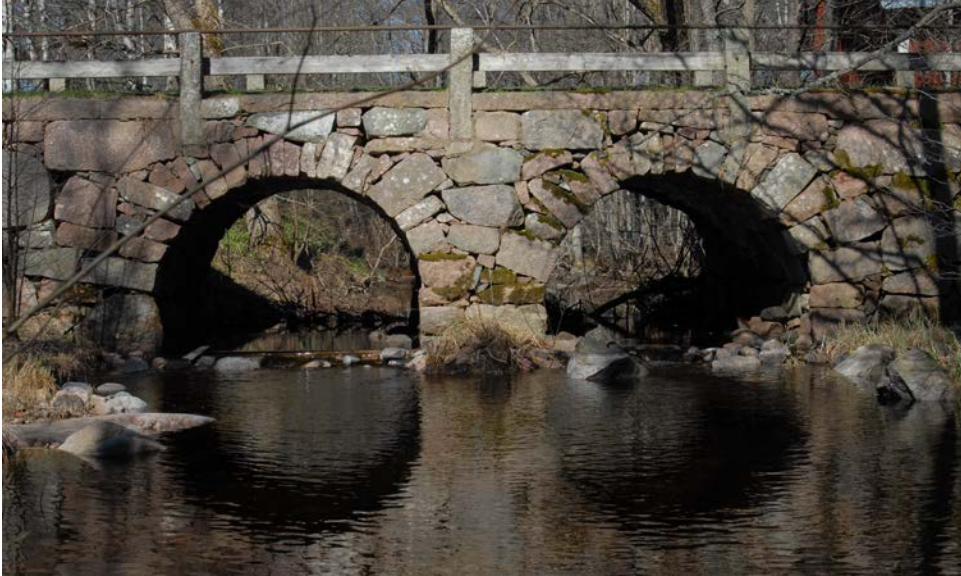
Stenvalvsbro byggd 1802: Ca 30 m lång (NÖ-SV) och 5 m bred, med två valv. Bron är uppbyggd av tuktad gråsten.

Stenvalvsbron. V. Ryd 37:1. FOTO: Lars Gezelius.

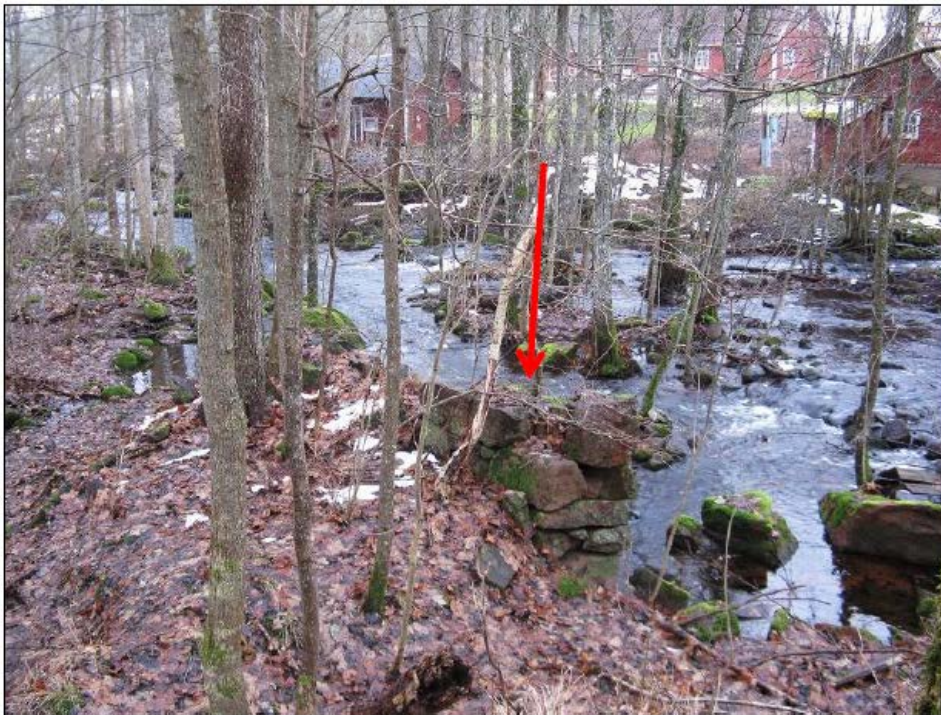
Diffusa spår av en större anläggning, ca 15 m lång och ca 5 m bred, som troligen härrör från den vattendrivna tegelkran (lerkvarn) som legat på platsen. Mot vattnet en kallmurning och därifrån ojämna stenkantade grundfragment i var ände med en urgrävning i dess mitt. Tegelkranen byggdes samtidigt som tegelugnen/arna. Se också RAÄ-nr V Ryd 202.

Sydvästra änden av det som möjligen är kanten av en tegelkran. V. Ryd 199. FOTO: Eva Klotz.

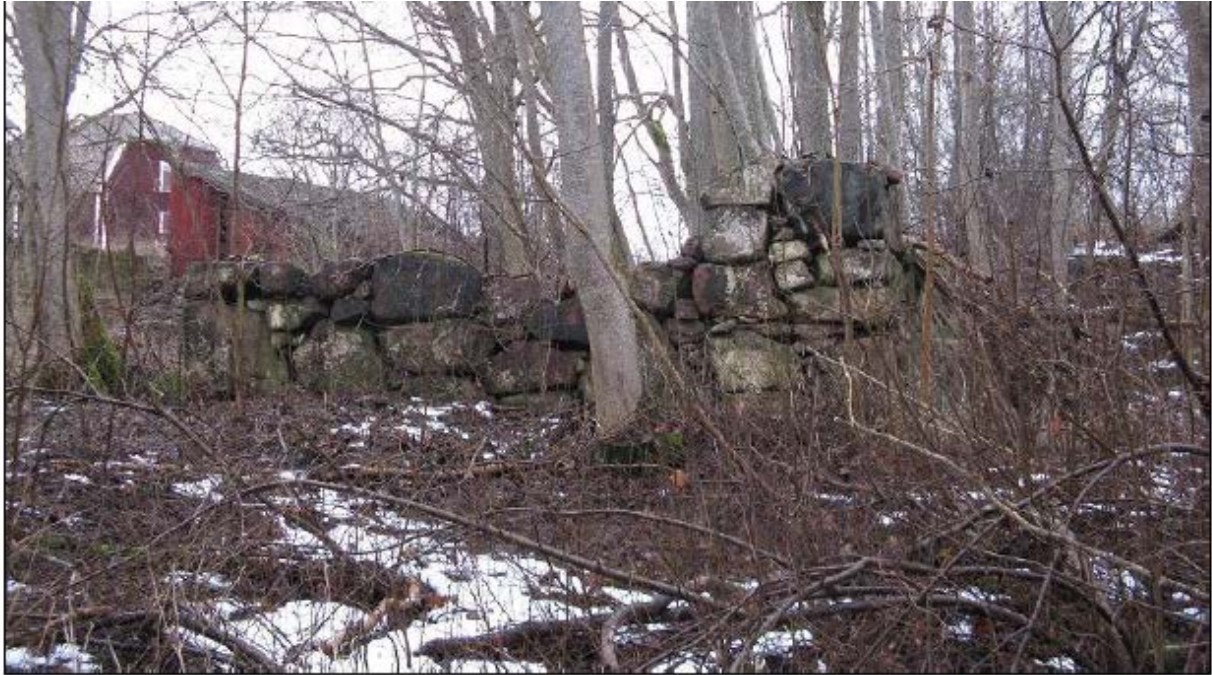
Tegelbrukslämning i form av en grund/ruin med delvis kvarvarande väggar av gråsten. Intill den ligger vallar av krossat tegel. Enligt en skylt i området anlades tegelbruket 1773 och till det hörde en tegeltork med två ugnar och lerkvarn. Något oklart om här funnits någon ugn då där var tätt med träd och lövsly samt ett ”rum” fyllt med skräp. Verksamheten lades ner i slutet av 1910-talet.

Tegelbruksruin, V. Ryd 202. FOTO: Eva Klotz.
