## Bildande av Pjältåns naturreservat i Norrköpings kommun och fastställande av skötselplan för naturreservatet

# Skötselplan för Pjältåns naturreservat

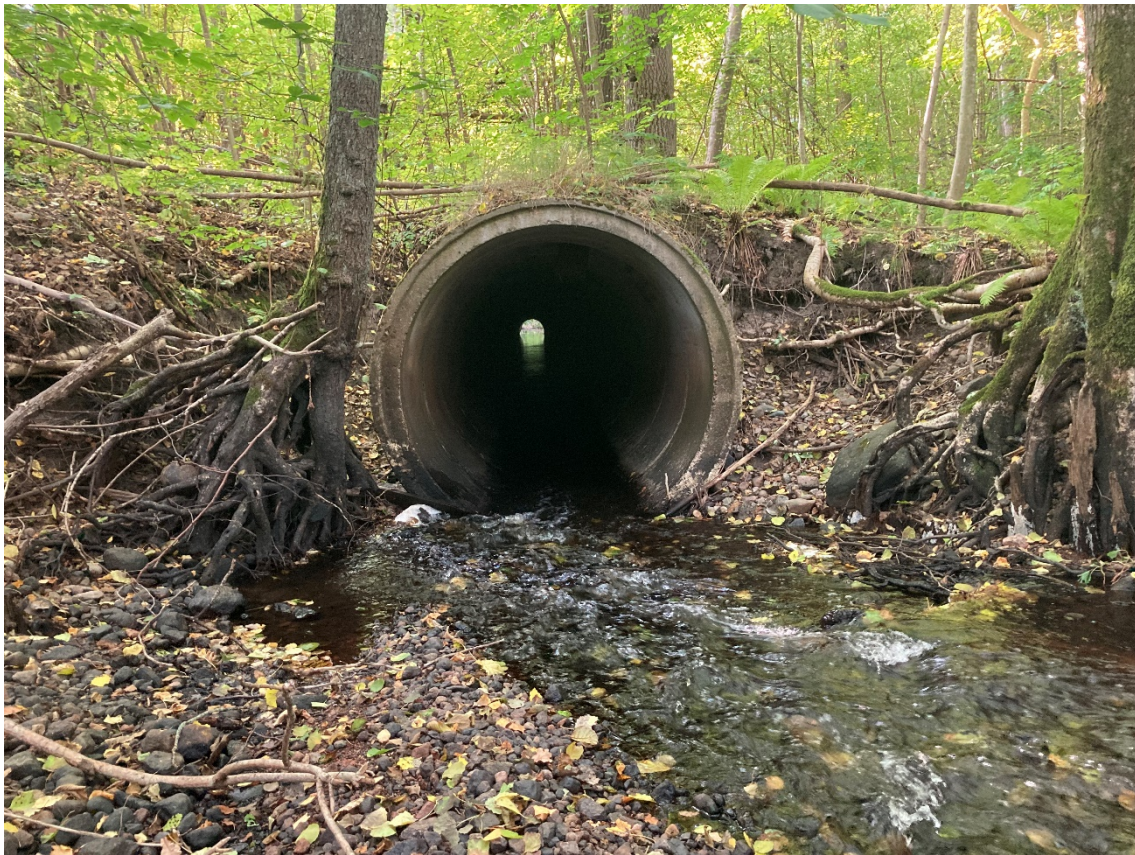
På en sträcka av cirka 60 meter rinner Pjältån genom en betongkulvert som ska tas bort.

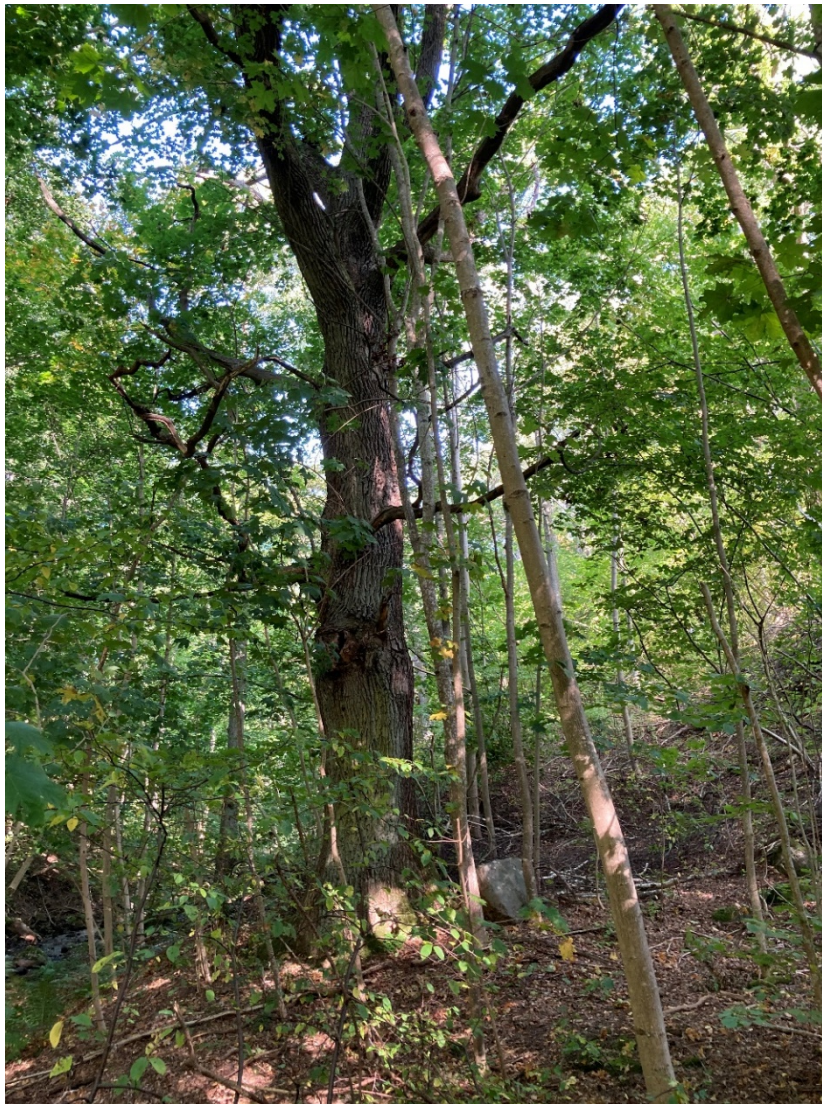
Exempel på ek med behov av friställning från yngre inväxande träd.

Det finns dock ett behov av livsförlängande åtgärder för flera av områdets grova gamla ekar. Åtgärder måste ske med stor försiktighet för att inte skada den slutna ädellövskogsmiljön med naturtypen Ädellövskog i branter (9180). Åtgärder med särskild försiktighet kan göras, och är angelägna, vilket menas att yngre, potenta träd som tränger direkt in i kronan på den ek som ska åtgärdas avdödas (lämpligen genom ringbarkning) eller i vissa fall fälls. På så sätt kan ekarna överleva utan att naturtypen skadas. Naturvärdena på dessa ekar är i de flesta fall inte knutna till träd med solbelysta stammar, förutom hos något träd direkt i bryn mot åker. En regelrätt frihuggning för att skapa generella ljusbrunnar ett par meter kring ekkronorna skulle ge en stor negativ påverkan på naturtypen. Målbilden är därför inte frihuggna träd med ljusbrunnar som sträcker sig bortom ekkronorna, utan att levande delar av ekarnas kronor inte ska ha inväxta träd/eller större grenar av konkurrenter. I de flesta fall innebär det att något eller ett par yngre träd behöver avdödas (lämpligen genom ringbarkning). Åtgärden kan samtidigt syfta till att skapa stående död ved vilket är en bristvara. Högstubbar ska inte planeras här, främst av estetiskas skäl. Stående döda träd bibehåller områdets prägel av naturlighet och kommer senare bilda avblåsta högstubbar.
