## NATURRESERVATET RITAMÄKI, TORSBY KOMMUN

### BESLUT

**RITAMÄKI** FINNSKOGSBYGGNADER  
UPPMÄTT OCH RITAT 2006 - 2009 SAARA VILHEMINEN  
PLAN AV RÖKSTUGAN 1/25

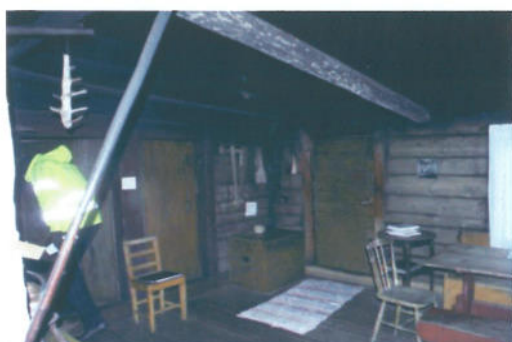
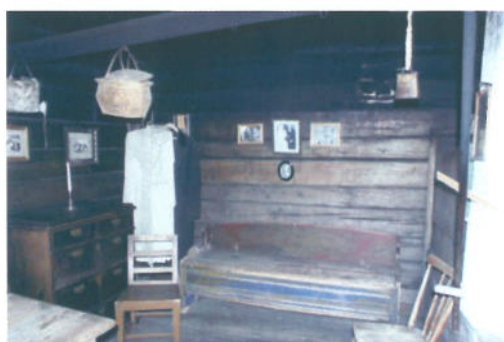
I rökstugans tredelade innertak finns en rökklucka som lyfts uppåt med hjälp av en stör. Urhakningar där stören kan stöttas fast finns i rökugnens pahastock. Två grova stockar som löper ut i fasaden håller innertaket på plats. Innertaket består dels av bilade plank dels av halvklovor. Taket är starkt svärtat av sot med början strax ovan fönsterhöjd.

Rökstugan mot norr respektive söder, med sotiga väggar upp mot taket. Foto: Värmlands Museum, Monica Björklund.

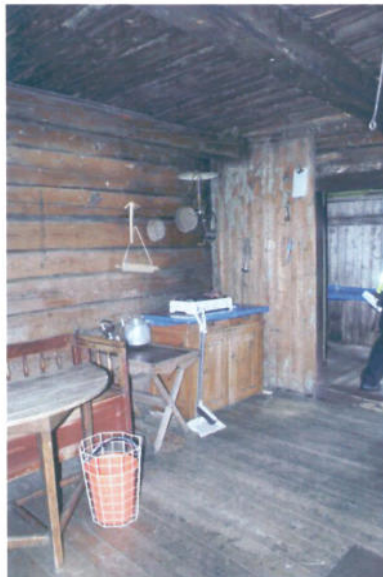
Rökstugans kök mot nordost.

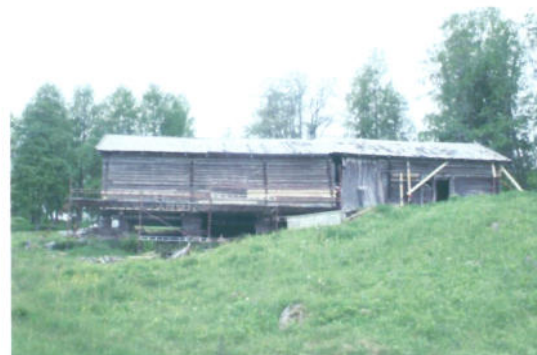
Ladugård/logelängans södra fasad. Foto: Värmlands Museum, Monica Björklund.

Fönster: Byt skadade fönsterglas. Ny fönsterbåge tillverkas till ladugårdens södra fönster, utgått ex från gamla fotografier.

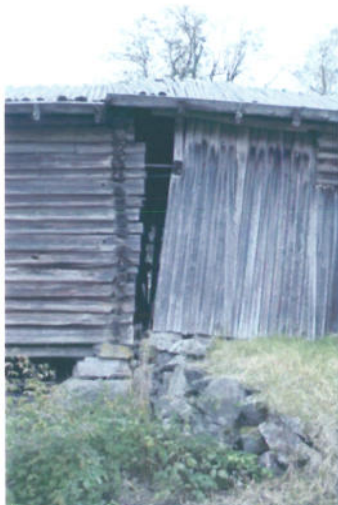
Övergången mellan ladugård och loge mot söder. Sättningskador har gjort att stomme och tak kalvat isär. Foto: Värmlands Museum, Monica Björklund.

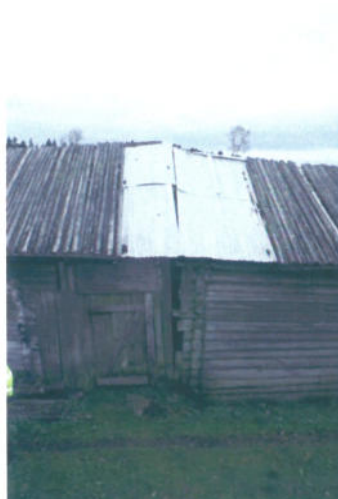
Övergången mellan ladugård och loge mot norr. Sättningskador har gjort att stomme och tak kalvat isär. Farjstörar, utbordskrok och utbordsbrädan har rasat ned. Åtgärder planeras under 2010. Foto: Värmlands Museum, Monica Björklund.

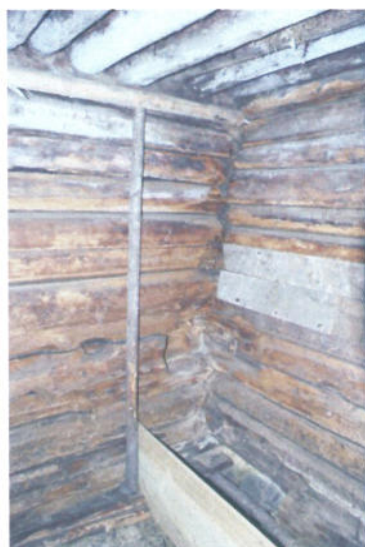
Ladugårdens nordöstra knut, sedd inifrån. Knuten är skadad bland annat från djurens gnagande. Båsinde i ladugården samt innertak som är vitt, dock inte av färg. Foto: Värmlands Museum, Monica Björklund.

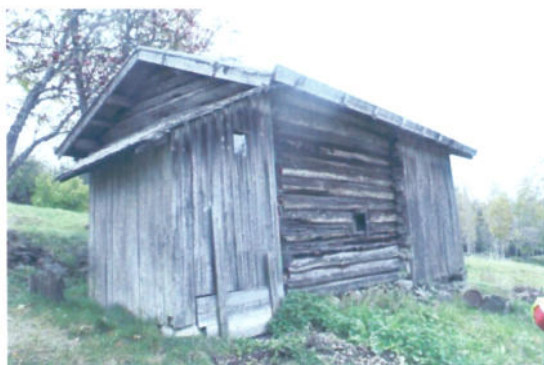
Bastuns fasad mot norr och väst. Röklucka i den timrade delen. Foto: Värmlands Museum, Monica Björklund.

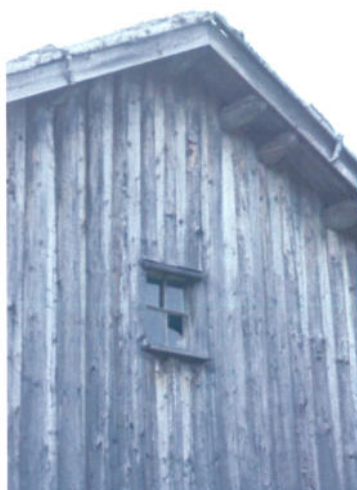
Västra fasadens gavelfönster med skadat fönsterglas. Foto: Värmlands Museum, Monica Björklund.

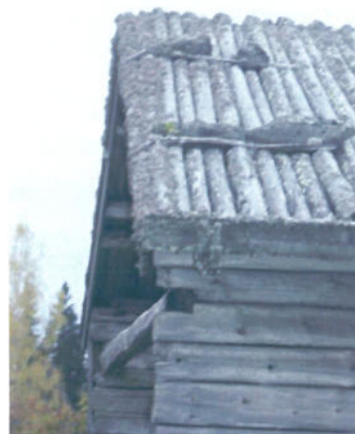
Mossbelupen färd, samt täckjekrokar av trä som hålls fast av sten. Foto: Värmlands Museum, Monica Björklund.
