## BESLUT OM BILDANDE AV KULTURRESERVATET KILSBERGSTORPET HYTTEBACKEN I ÖREBRO KOMMUN

VÅRD- OCH UNDERHÅLLSPLAN

Kilsbergstorpet Hyttebacken

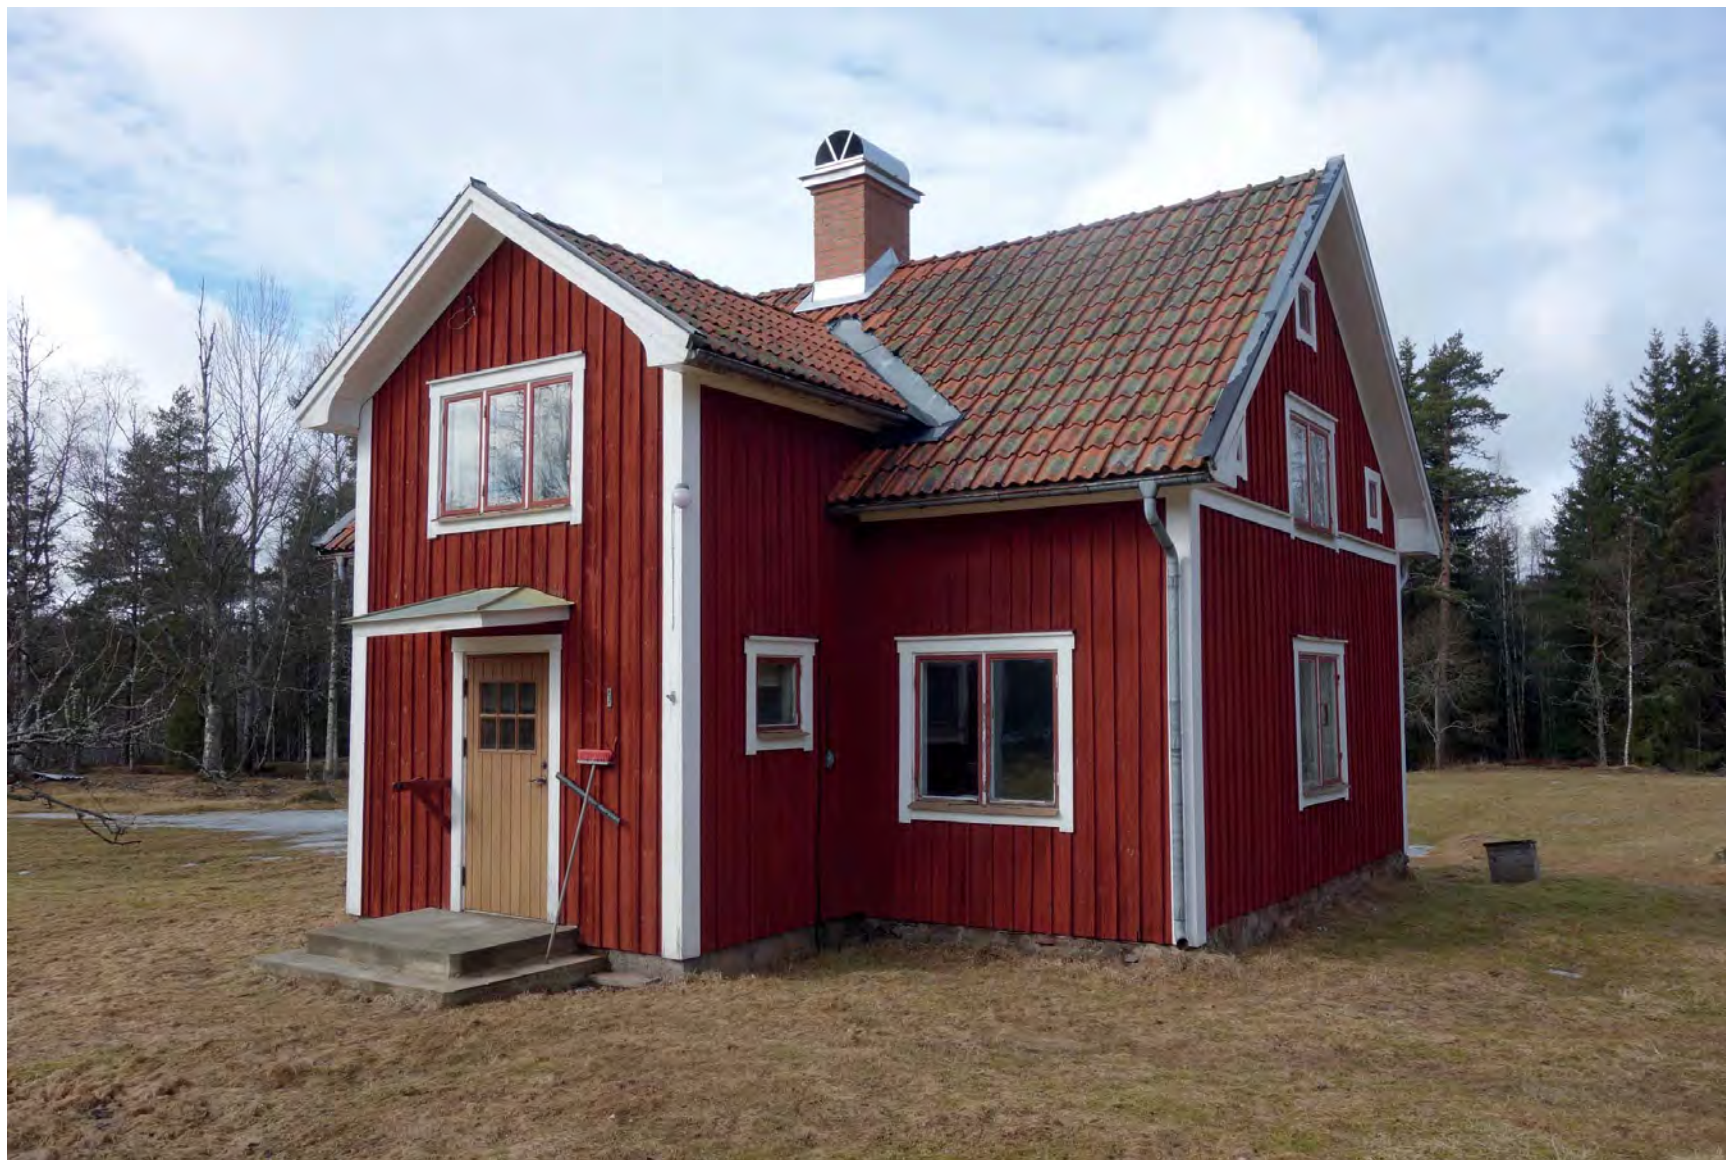
Bostadshus i ett och ett halv plan med trapphuspåbyggnad mot framsidan i söder och tillbyggnad för WC och groventré mot baksidan i norr. Fasader av stående rödfärgsmålad locklistpanel. Fönstren är sannolikt genomgående från renoveringen på 1950-talet och består av kopplade tvåluftsfönster med rödmålade bågar. Knutbrädor samt foder och vindskivor är vitmålade. Bruna ytterdörrar med glasad överdel utrustad med spröjs, sannolikt är båda bytta 2016. Taket är belagt med tvåkupigt lertegel medan utbyggnaden för wc mot norr från 2016 är belagd med galvad plåt i bandtäckning. Byggnaden präglas starkt av den omfattande ombyggnation som gjordes 1957 och ligger med viss distans från ladugård och uthus. Rester av den äldre trädgården kan anas i anslutning till bostadshuset.

*Vy av bostadshuset från sydöst. Huvudentré med trapphusutbyggnad (Fredriksson arkitektkontor).*

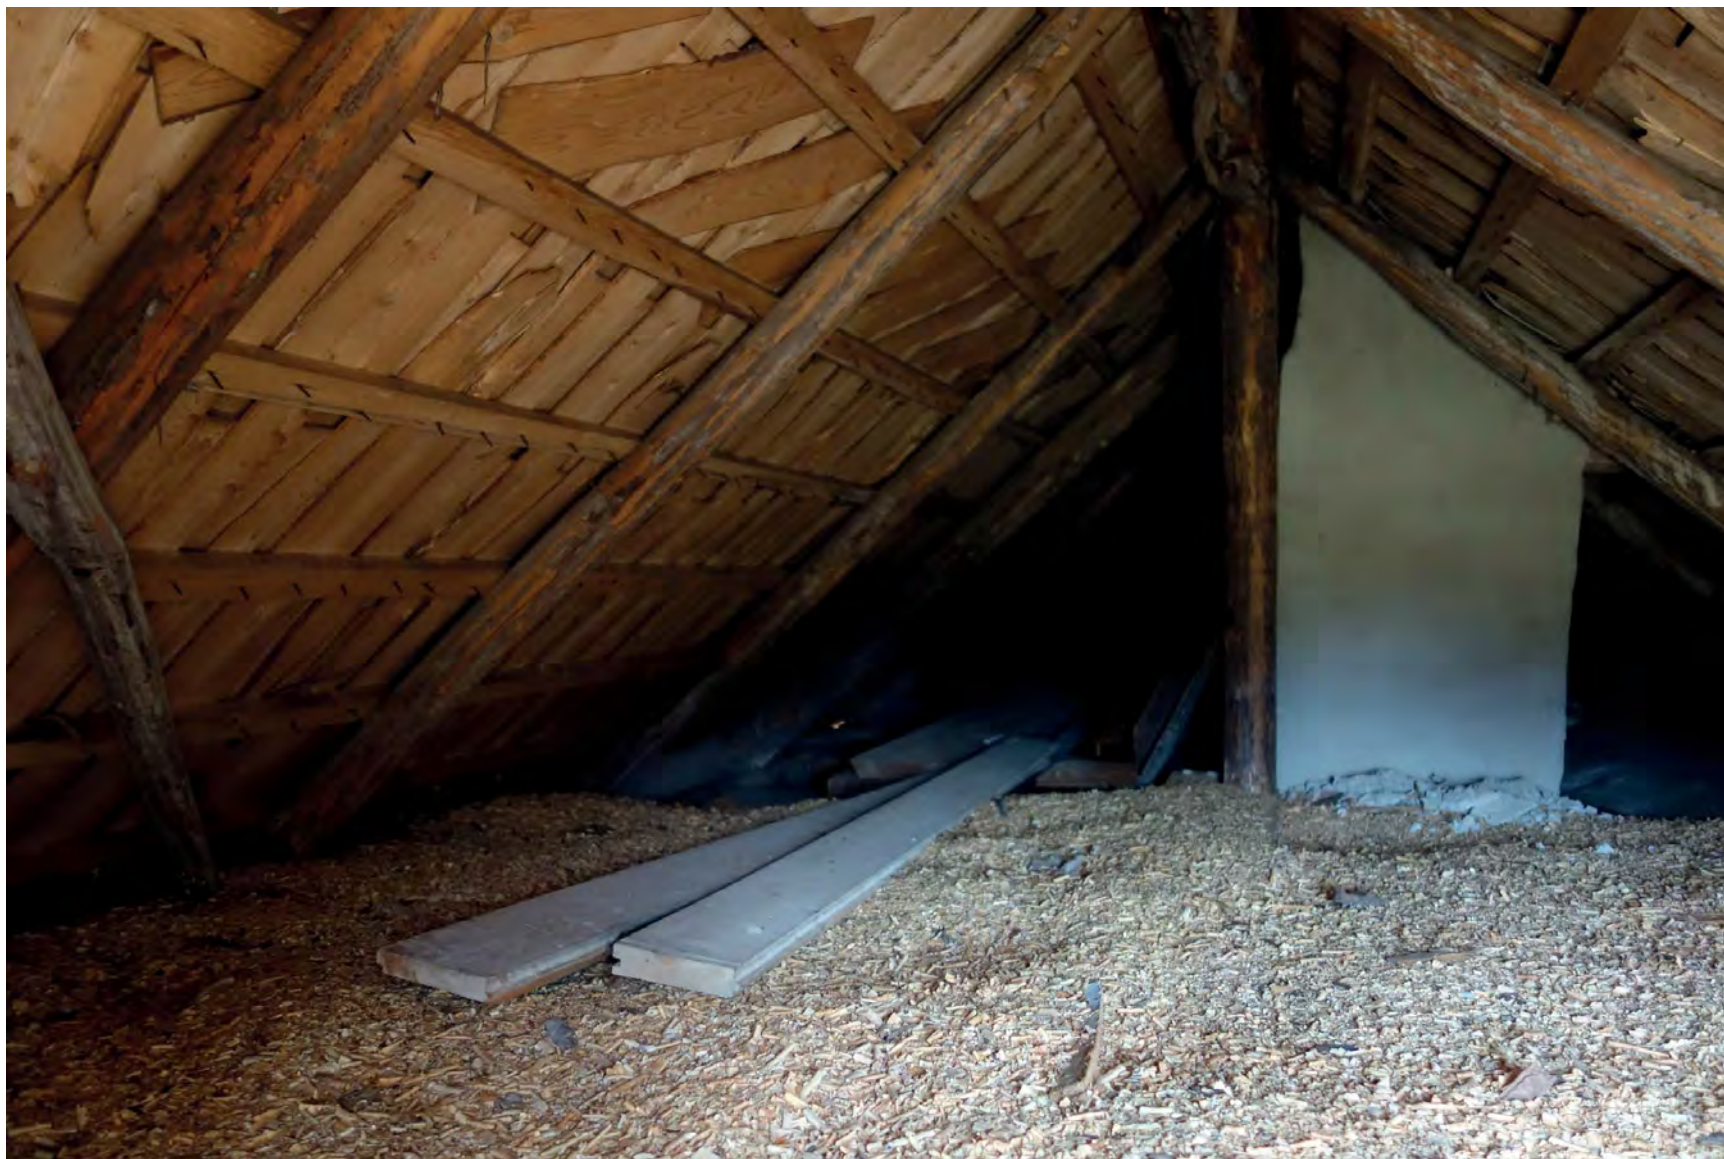
Vindsutrymmet på Brygghuset i gott skick. (Fredriksson arkitektkontor).

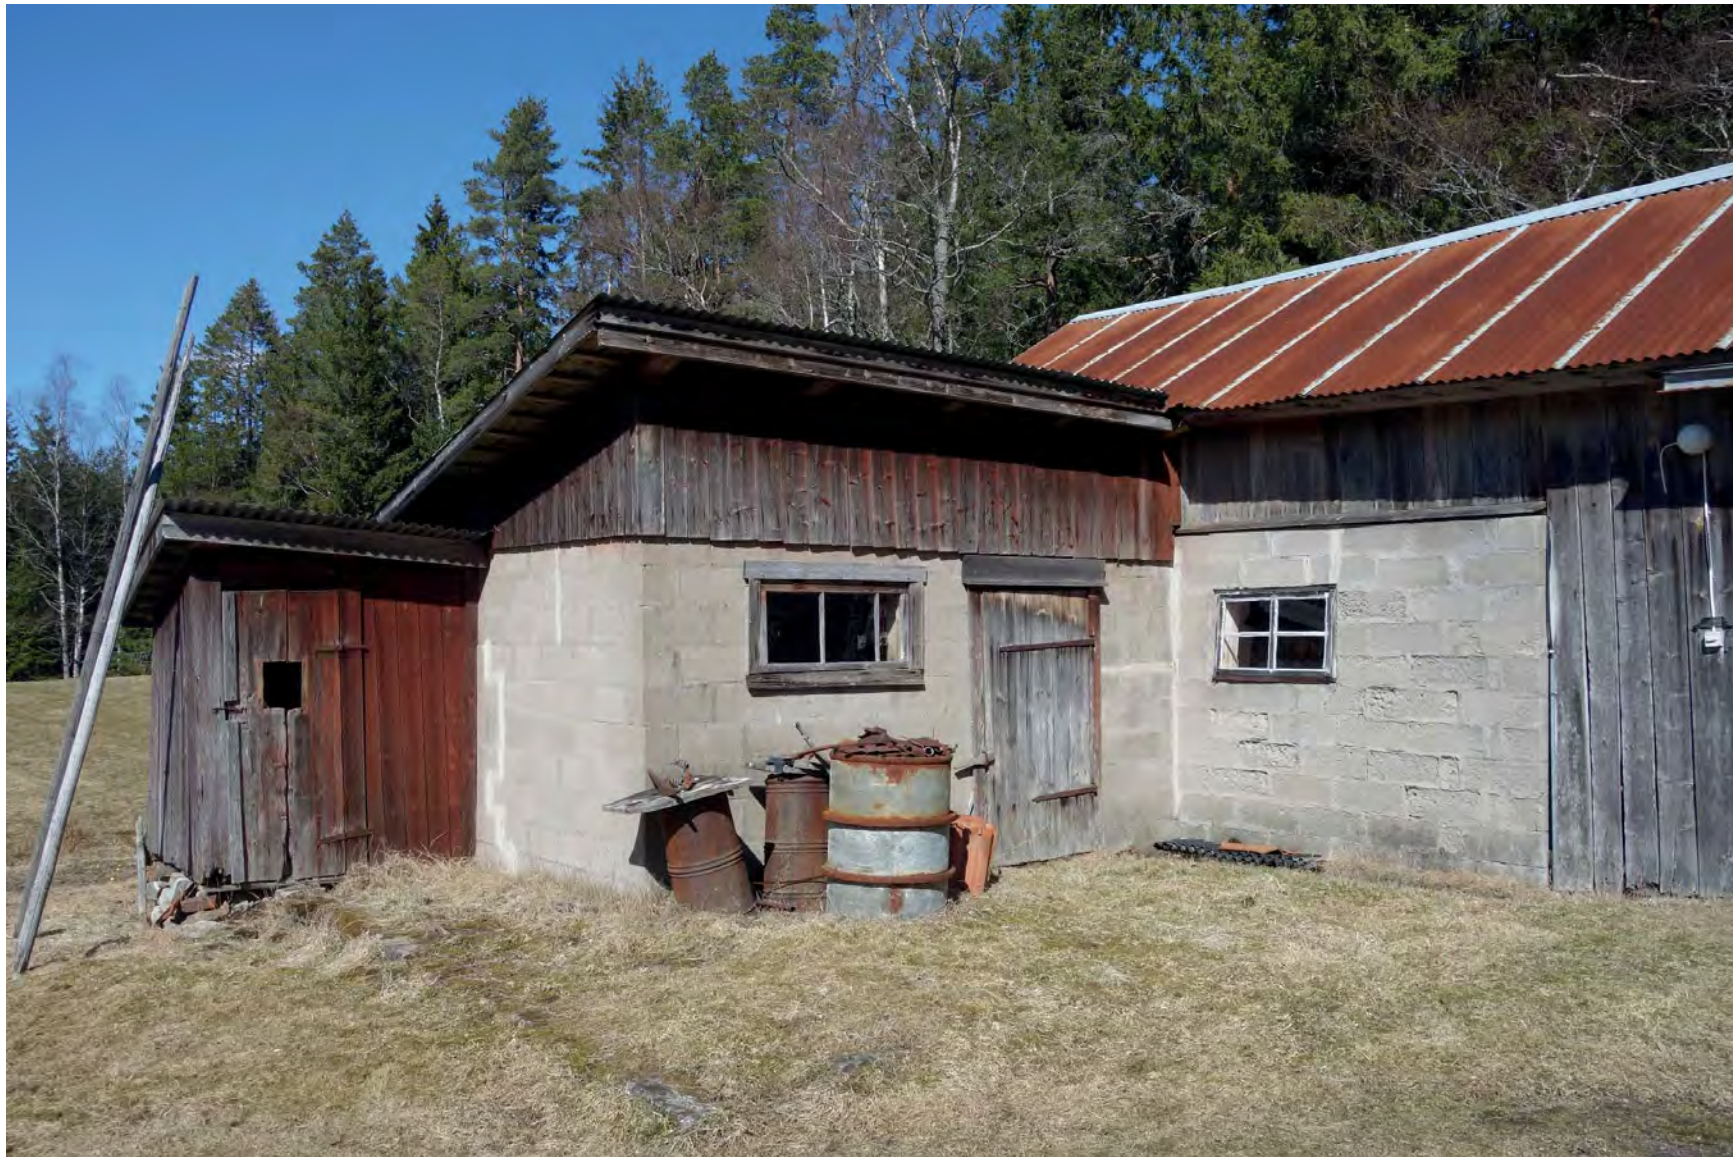
De två betongdelarna i norr samt dasset till vänster. (Fredriksson arkitektkontor).

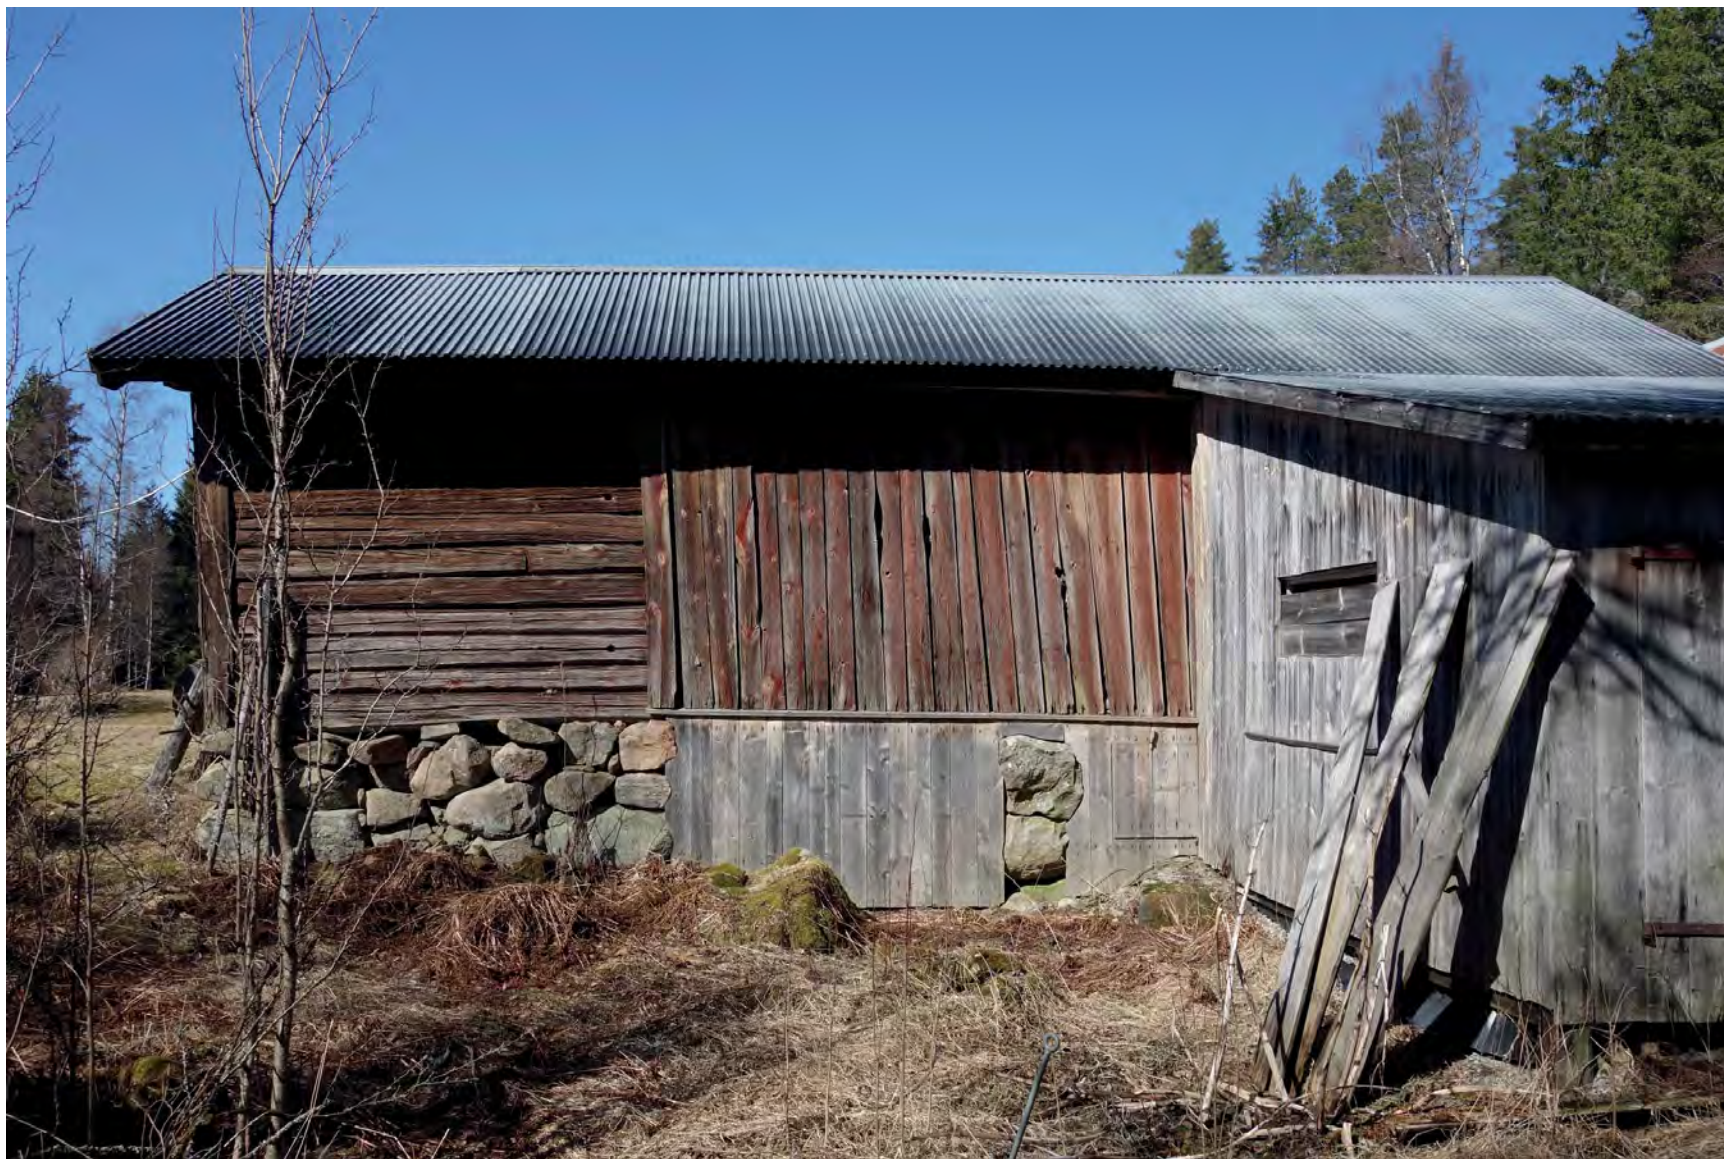
*Södra fasaden. Inbrädning under byggnaden utförd 2016. (Fredriksson arkitektkontor).*
