## **Bildande av kulturreseptatet Gallejaur by, Arvidsjaurt socken, och kommun, Norrbottent län.**

## **Skötselplan för kulturreseptatet Gallejaur by**

Bilaga 2 till Länsstyrelsen i Norrbottens läns beslut 2008-08-05, dnr: 435-17183-2002.

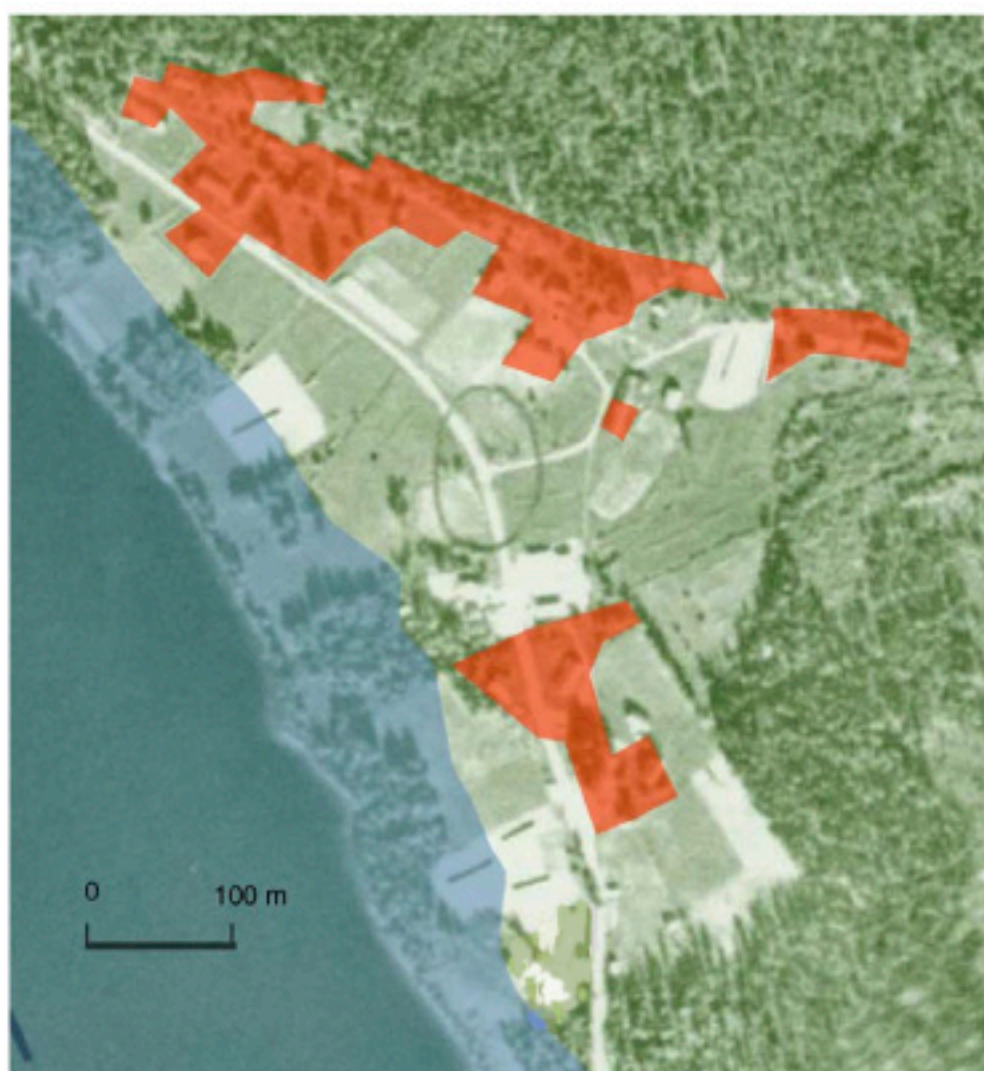
Bebyggelse- och tomtmark som ligger inom skötselområde 1c.

Observera att kartan också visar de delar av odlingsmarken som idag ligger under vatten.

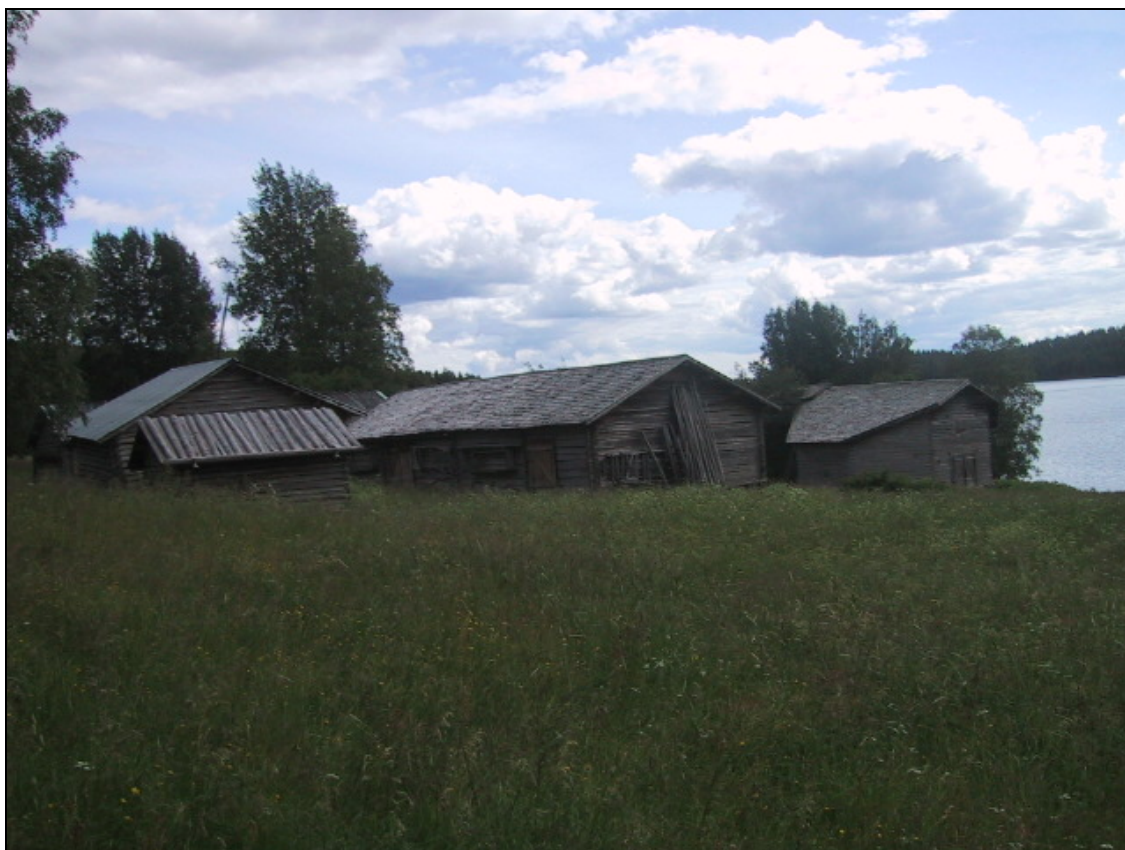
*Uthus på Anders-Larsagården. Till vänster ladorna nr 11 och 12. I mitten stallet nr 13 och längst till höger rundlogen nr 30.*

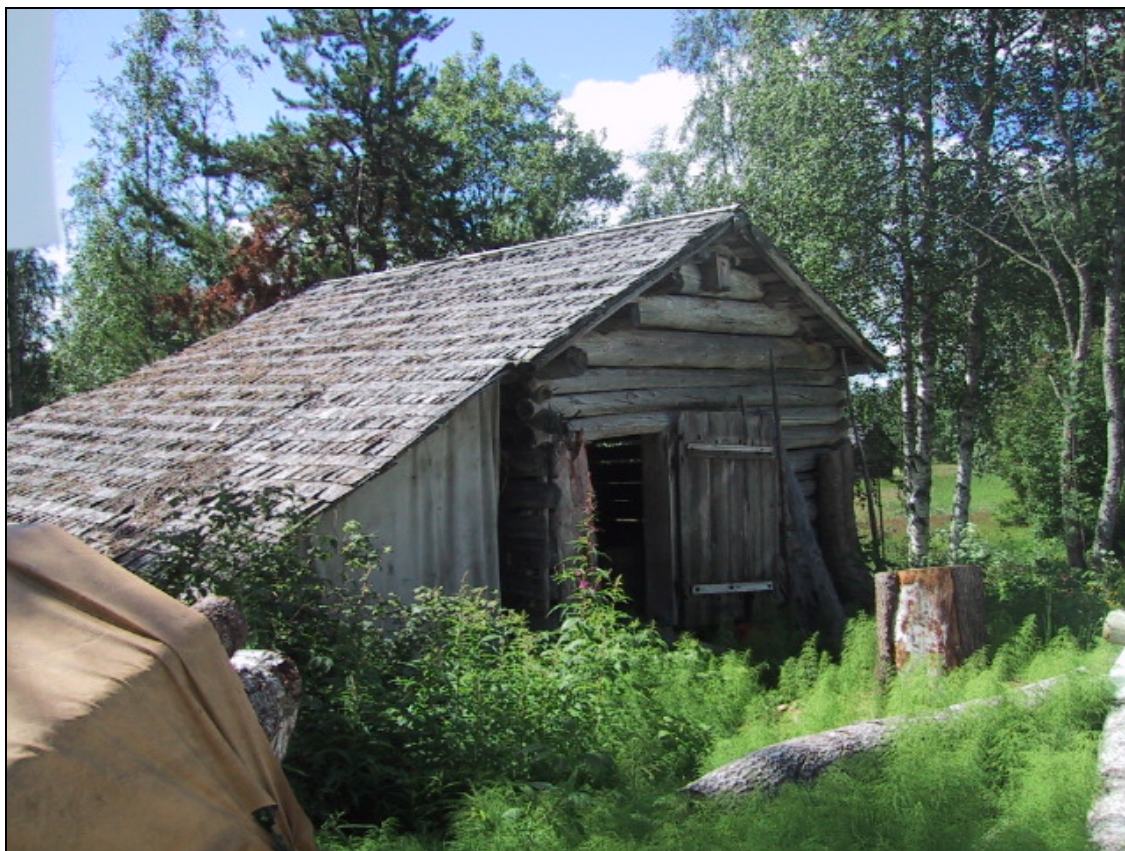
*Spåntak lagt i omlott omväxlande från höger och vänster, vilket ger en mönstereffekt. Byggnad nr 54.*

Nytt spån hyvlas så likt det befintliga som möjligt och sätts på plats i samma antal lager, med samma fästmetod och samma läggningsslag som det befintliga hade. Spånet spikas från takfot motnock.

Med läggningsslag innebär här hur spånet är lagt i sidled och hur långt det är mellan varje lager/varje nederkant. I sidled kan det vara lagt antingen kant i kant eller med överlapp. Den överlappande läggningen kan också vara lagd med alla lager från samma håll eller omväxlande från höger och vänster med mönsterverkan. Avstånden mellan lagren beror på längden på spånet.

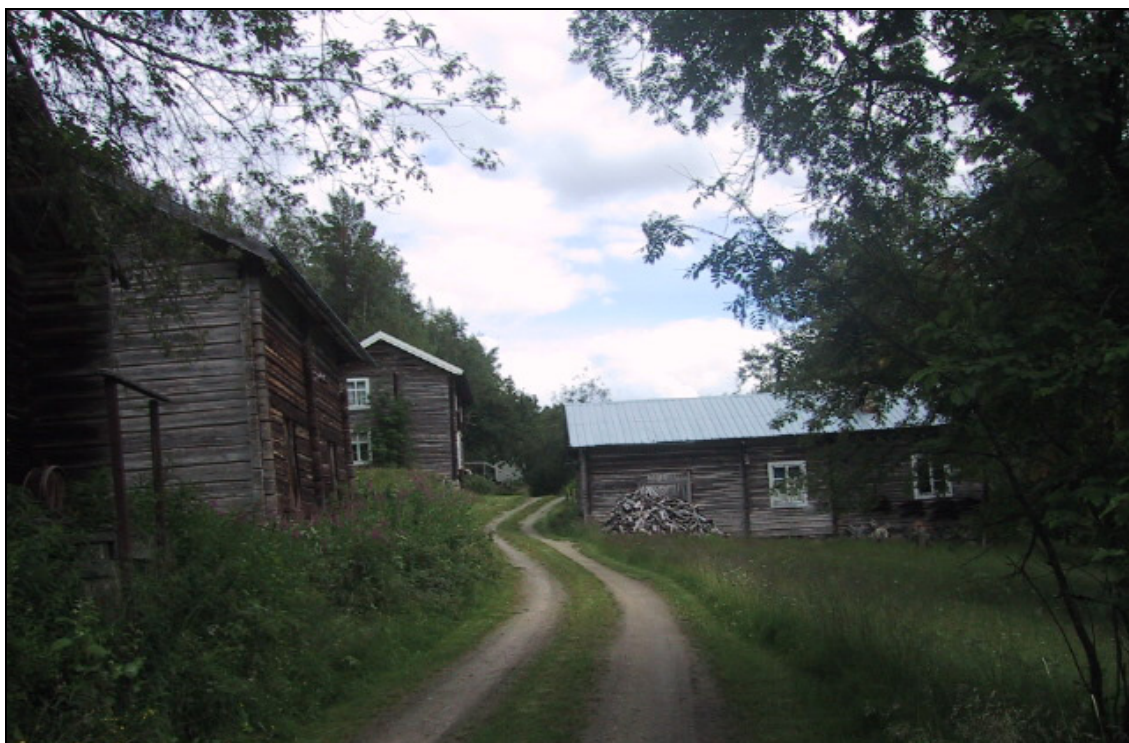
*Anders-Larsagården från den gamla byvägen. Byggnaderna från vänster till höger är: nr 21, nr 22, nr 25 och nr 15.*

Här finns byns näst äldsta mangårdsbyggnad, Anders-Larsagården, nr 25. Övriga mangårdsbyggnader har tillkommit genom släktens fortgång. Karlssons, nr 16 (2:3), och Forslunds, nr 29 (3:6). Forslunds är den sist tillkomna mangårdsbyggnaden som flyttats hit p g a kraftverksutbyggnaden, då man blev tvungen att flytta en gård från dämnd mark. Idag är endast en mangårdsbyggnad bebodd hela året. Inga fritidshus finns på fastigheterna.

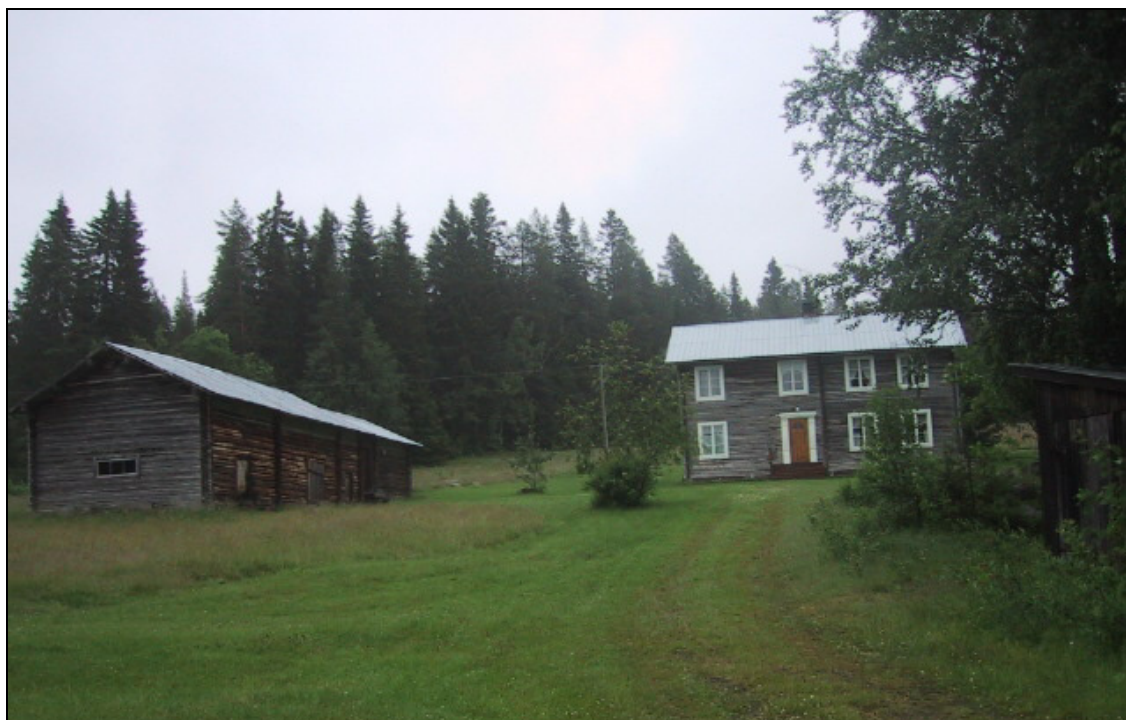
*Nils-Larsagården med uthuslängan nr 57 till vänster och mangårdsbyggnaden nr 58 till höger.*
