Byggnadsminnesförklaring av "nybygget" Gudmundstjärn på fastigheten Gudmundtjärn 1:1, Indals socken, Sundsvalls kommun

Länsstyrelsen förklarar med stöd av 1 § lagen om byggnadsminnen (1960:690) "nybygget" Gudmundstjärn på fastigheten Gudmundtjärn 1:1, Indals socken, Sundsvalls kommun för byggnadsminne.

## Översikt av byggnader och lämningar av byggnader 1980

# ILLUSTRATIONSPLAN

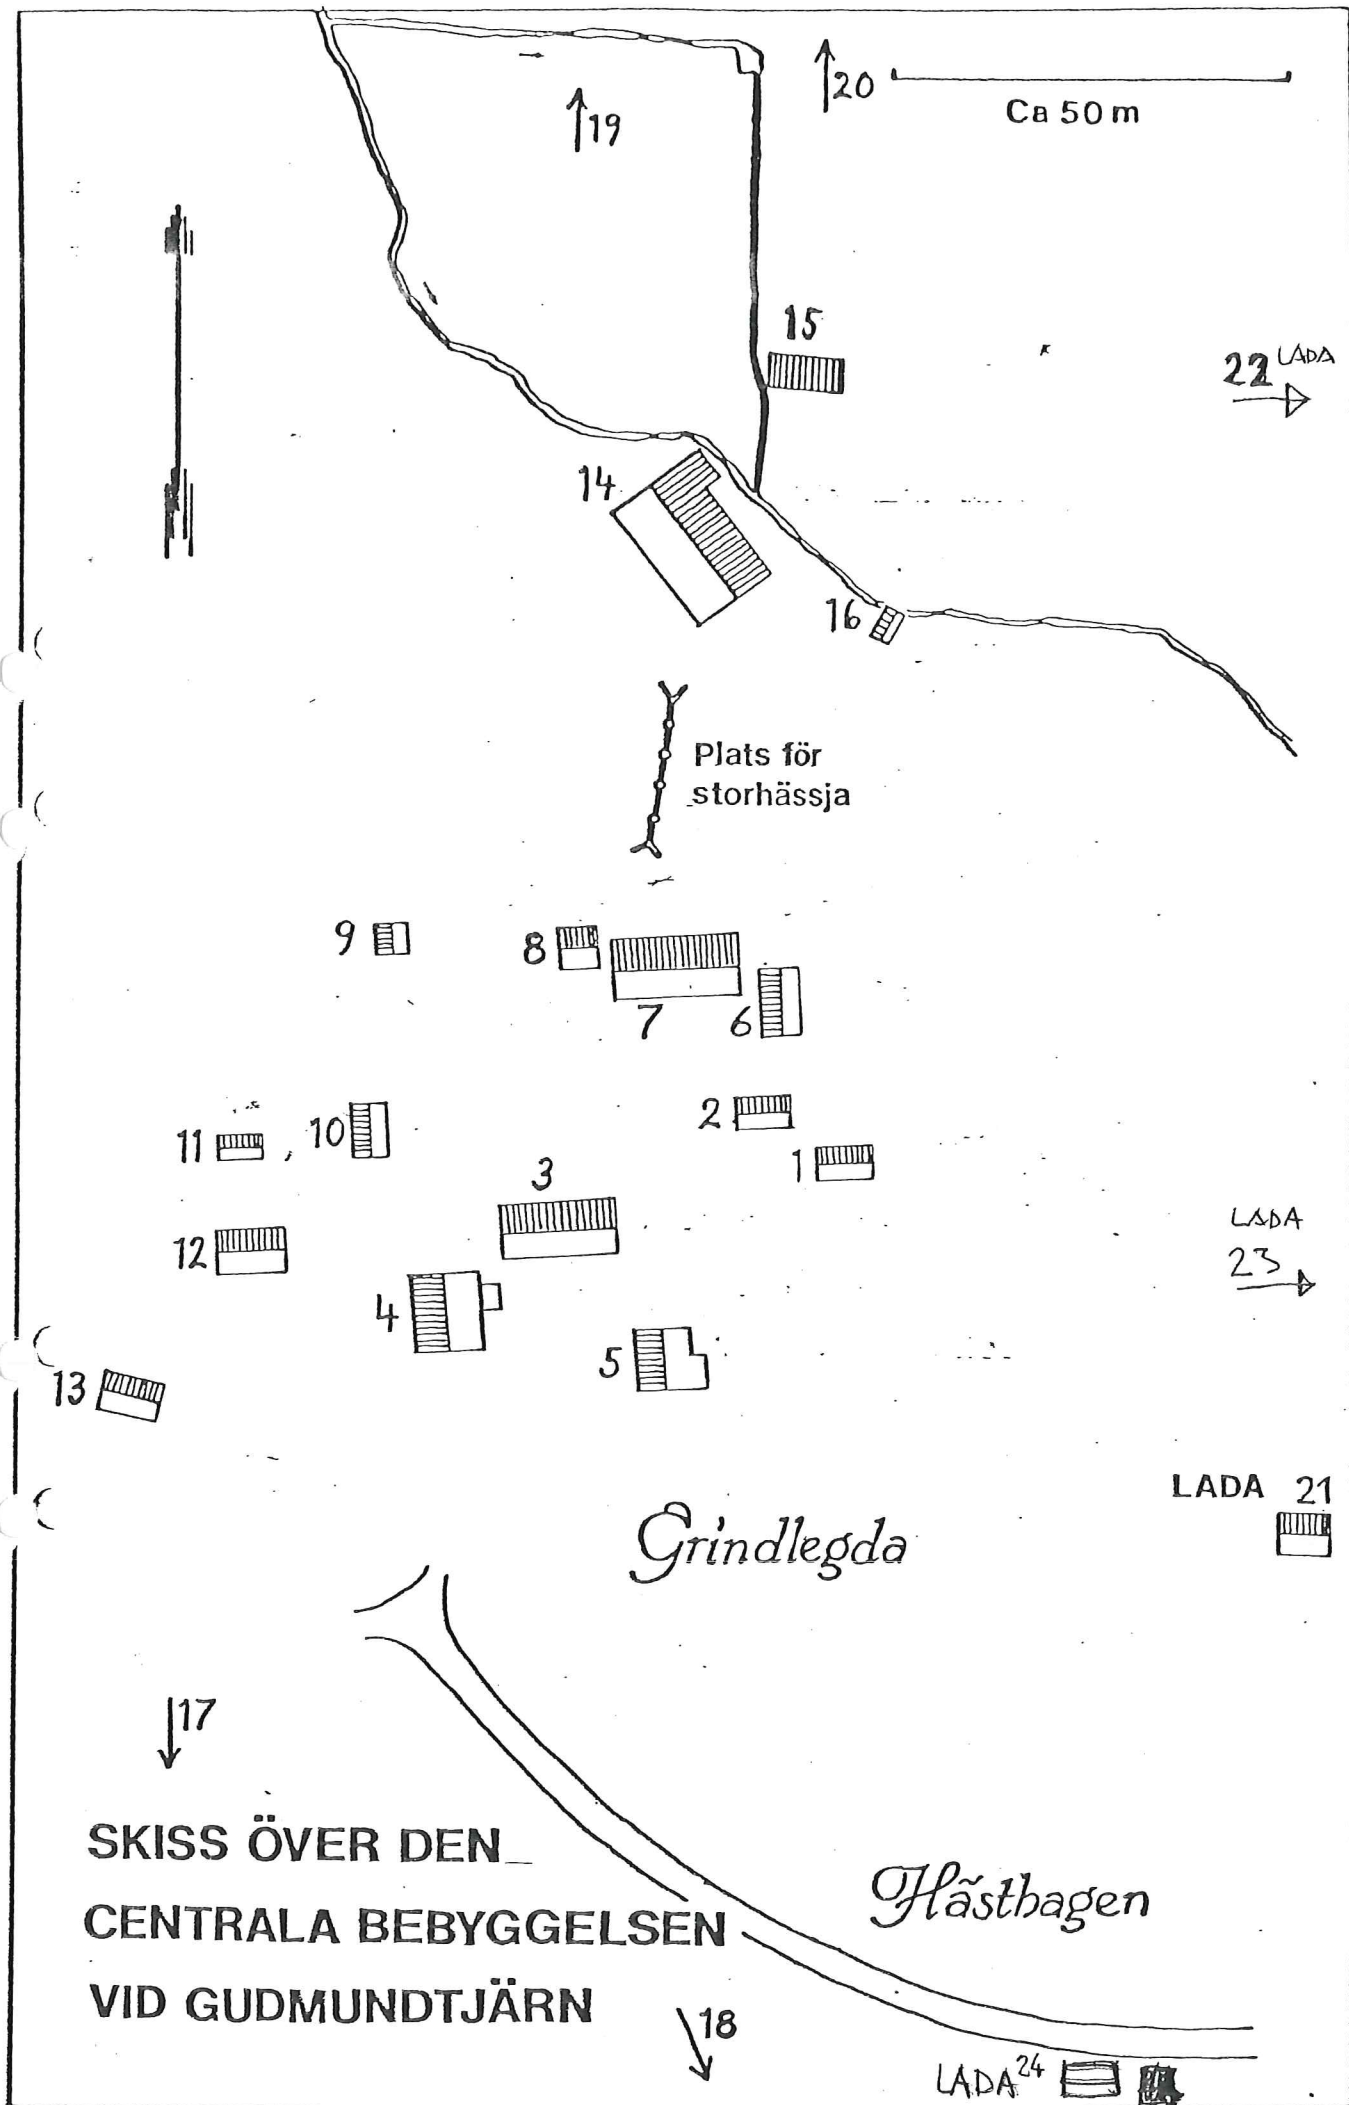
Översiktskartan och byggnadsbeskrivningen nedan ger en uppfattning om byggnadsstrukturen på Gudmundtjärn.

1. Jordkällare
2. Snickarbod. Uppförd omkring 1860. På denna plats stod det första bostället. Det revs och flyttades till Kajsastorpet för att bli torpstuga.

3. Mangårdsbyggnaden uppfördes mellan 1800 - 1815. Ursprungligen bestod den av två rum och farstu. Huset har sedan påbyggts i etapper.
4. Nya boningshuset 1902 - 1903

5. Bagarstugan kom till 1830. Användes även som bostad under sommar-månaderna.
6. Stallet uppfördes 1902. Det ursprungliga stallet stod på nuvarande boningshusets plats.

7. Nya ladugården 1929.
8. Risbod. Här hackades ris som strö till djuren i ladugården. Användes tidvis som fårhus.
9. Smedja
10. Vedbod
11. Mangelbod
12. Härbre, som flyttades från sin ursprungliga plats på Allbergstorpet

13. Bastu 1930. Användes till torkning av säd.
14. Såg- och kvarnhuset byggdes på 1860-talet.
15. Spånhyveln 1920. För tillverkning av takspån.
16. Tvättstuga i direkt anslutning till bäcken.

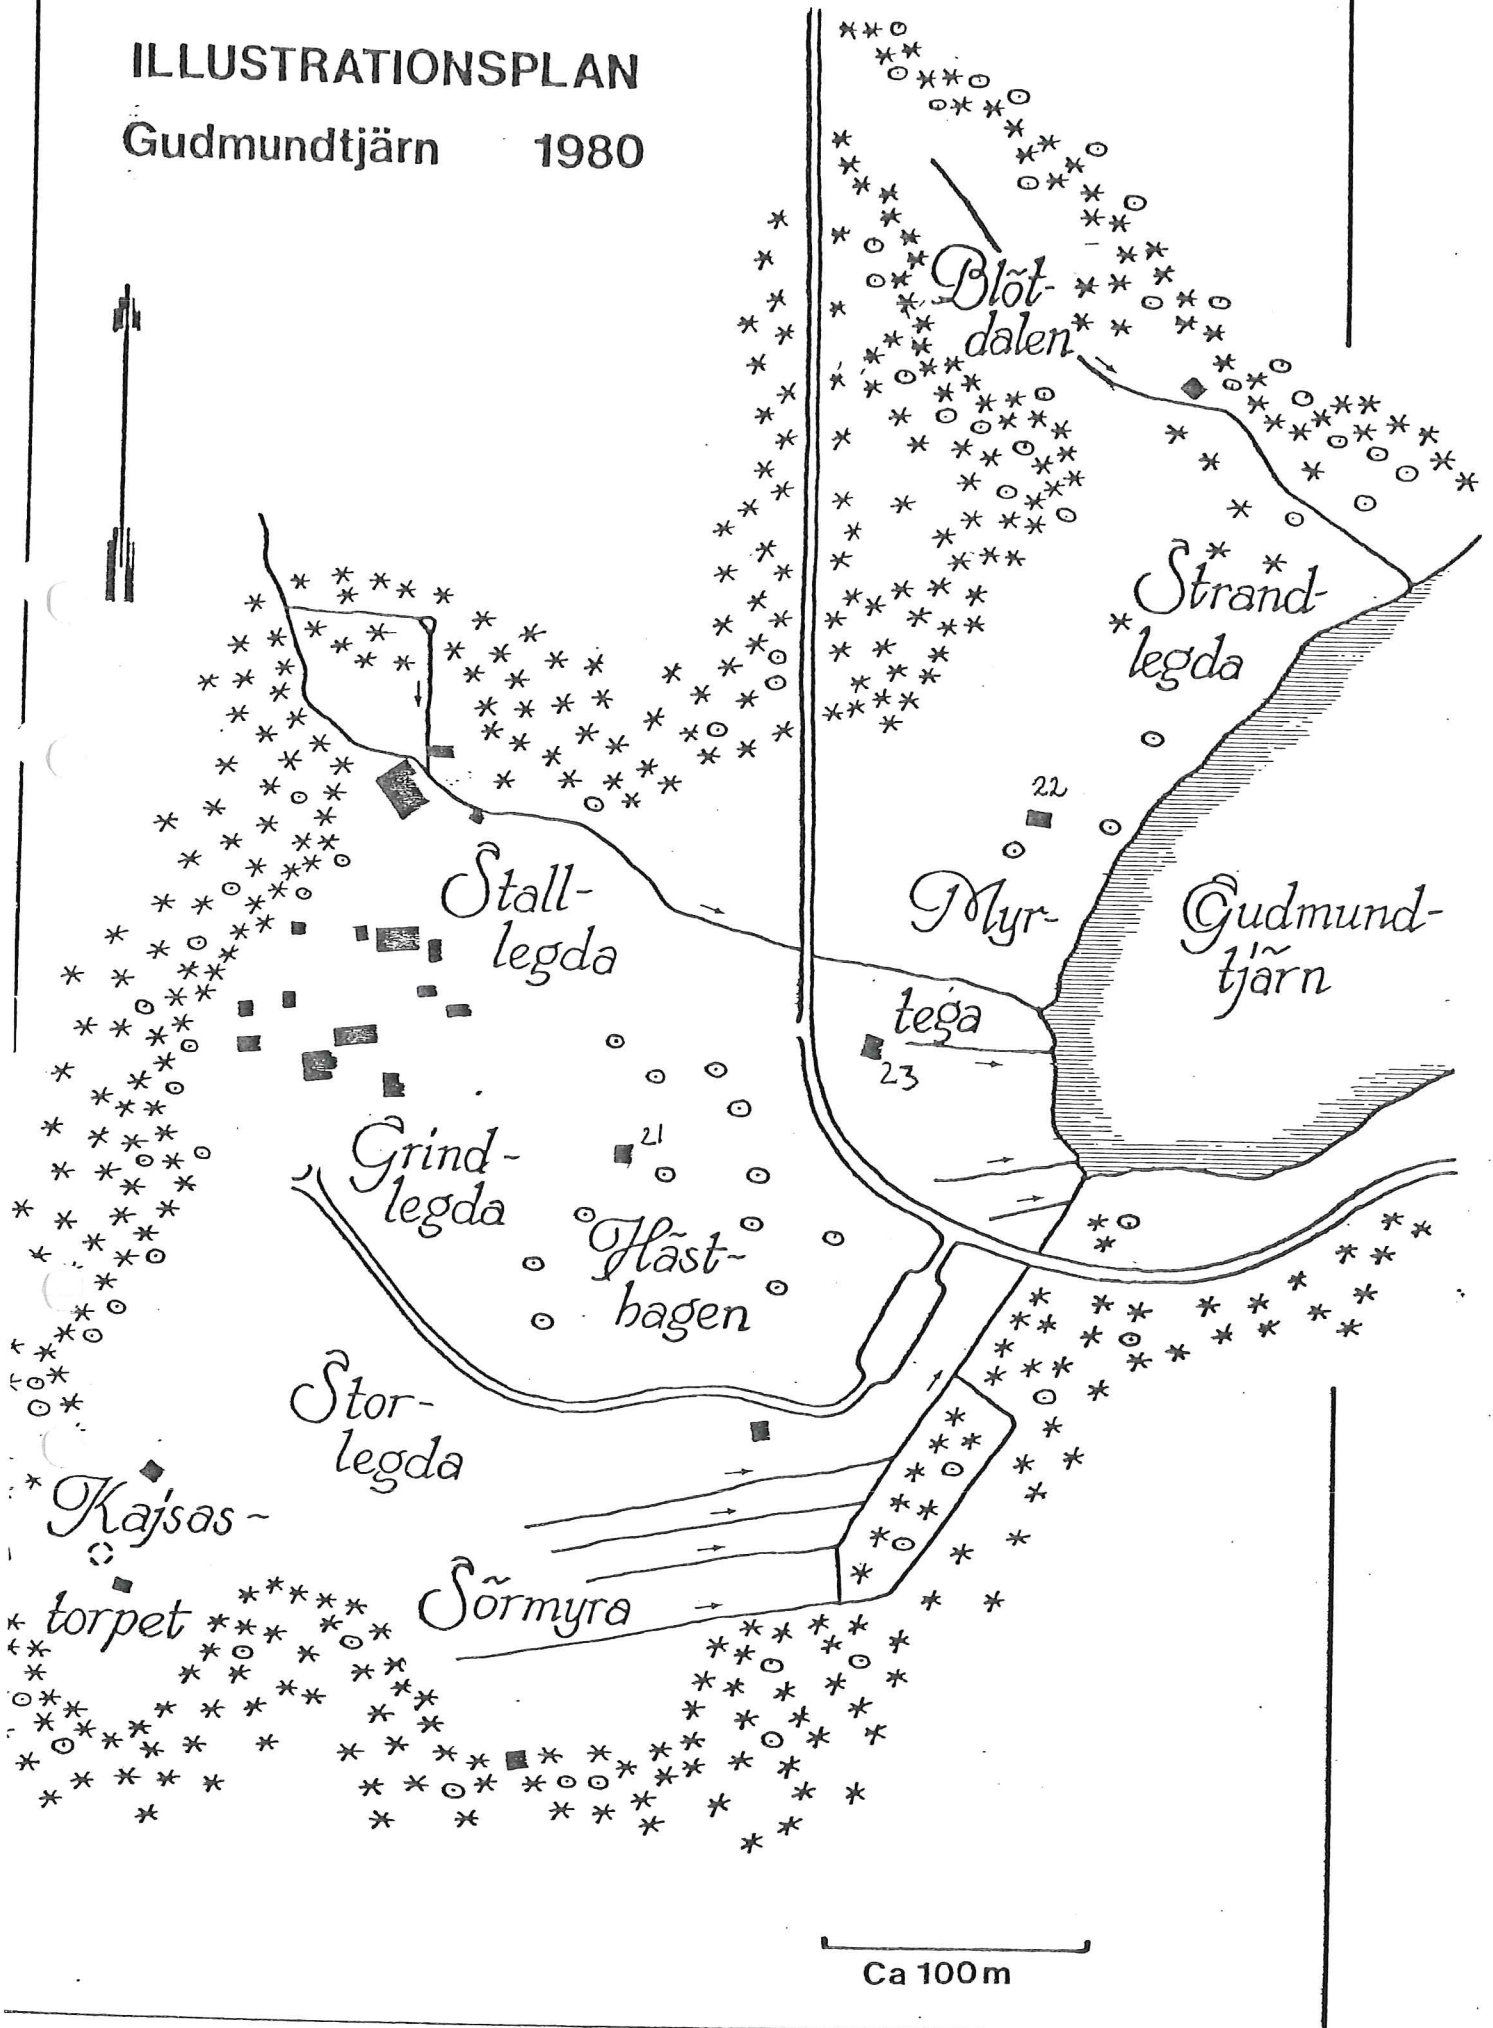
Gudmundtjärn 1980

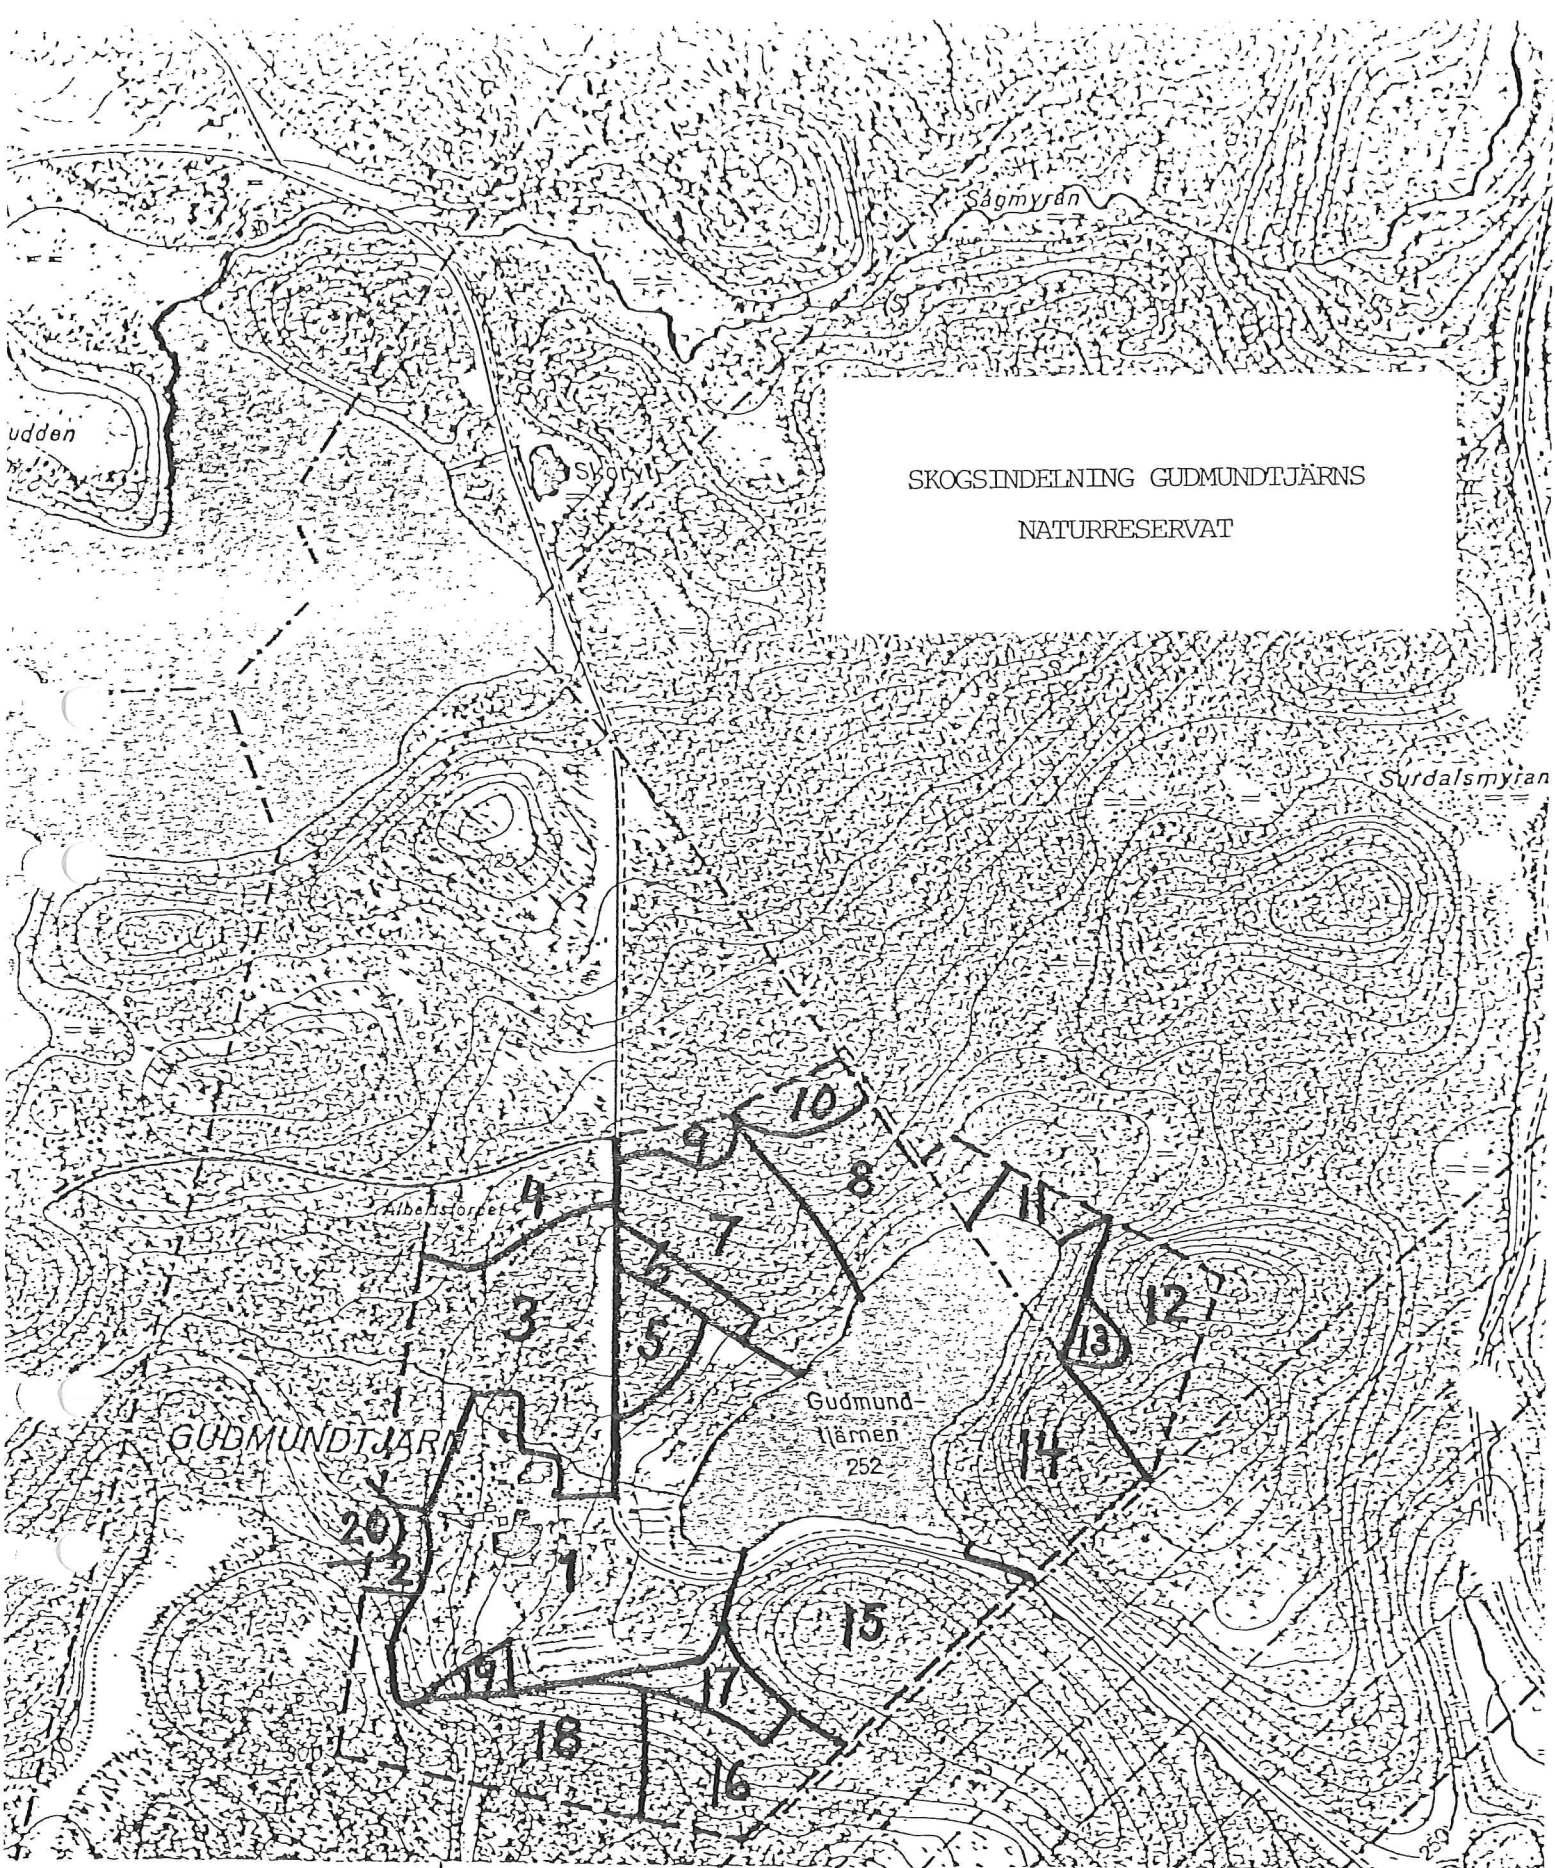
SKOGSINDELNING GUDMUNDTJÄRNS  
NATURRESERVAT

Avverkningar i form av gallringar skall ske enligt anvisningarna i tabellen nedan. I övrigt kan uttag ske vid stormfällning, torka eller annan skada på stånskogen.

Inga åtgärder får vidtas av reservatförvaltningen på fastigheten Nolby 1:7 utan att samråd har skett med markägarna. Se i övrigt tabellen nedan.

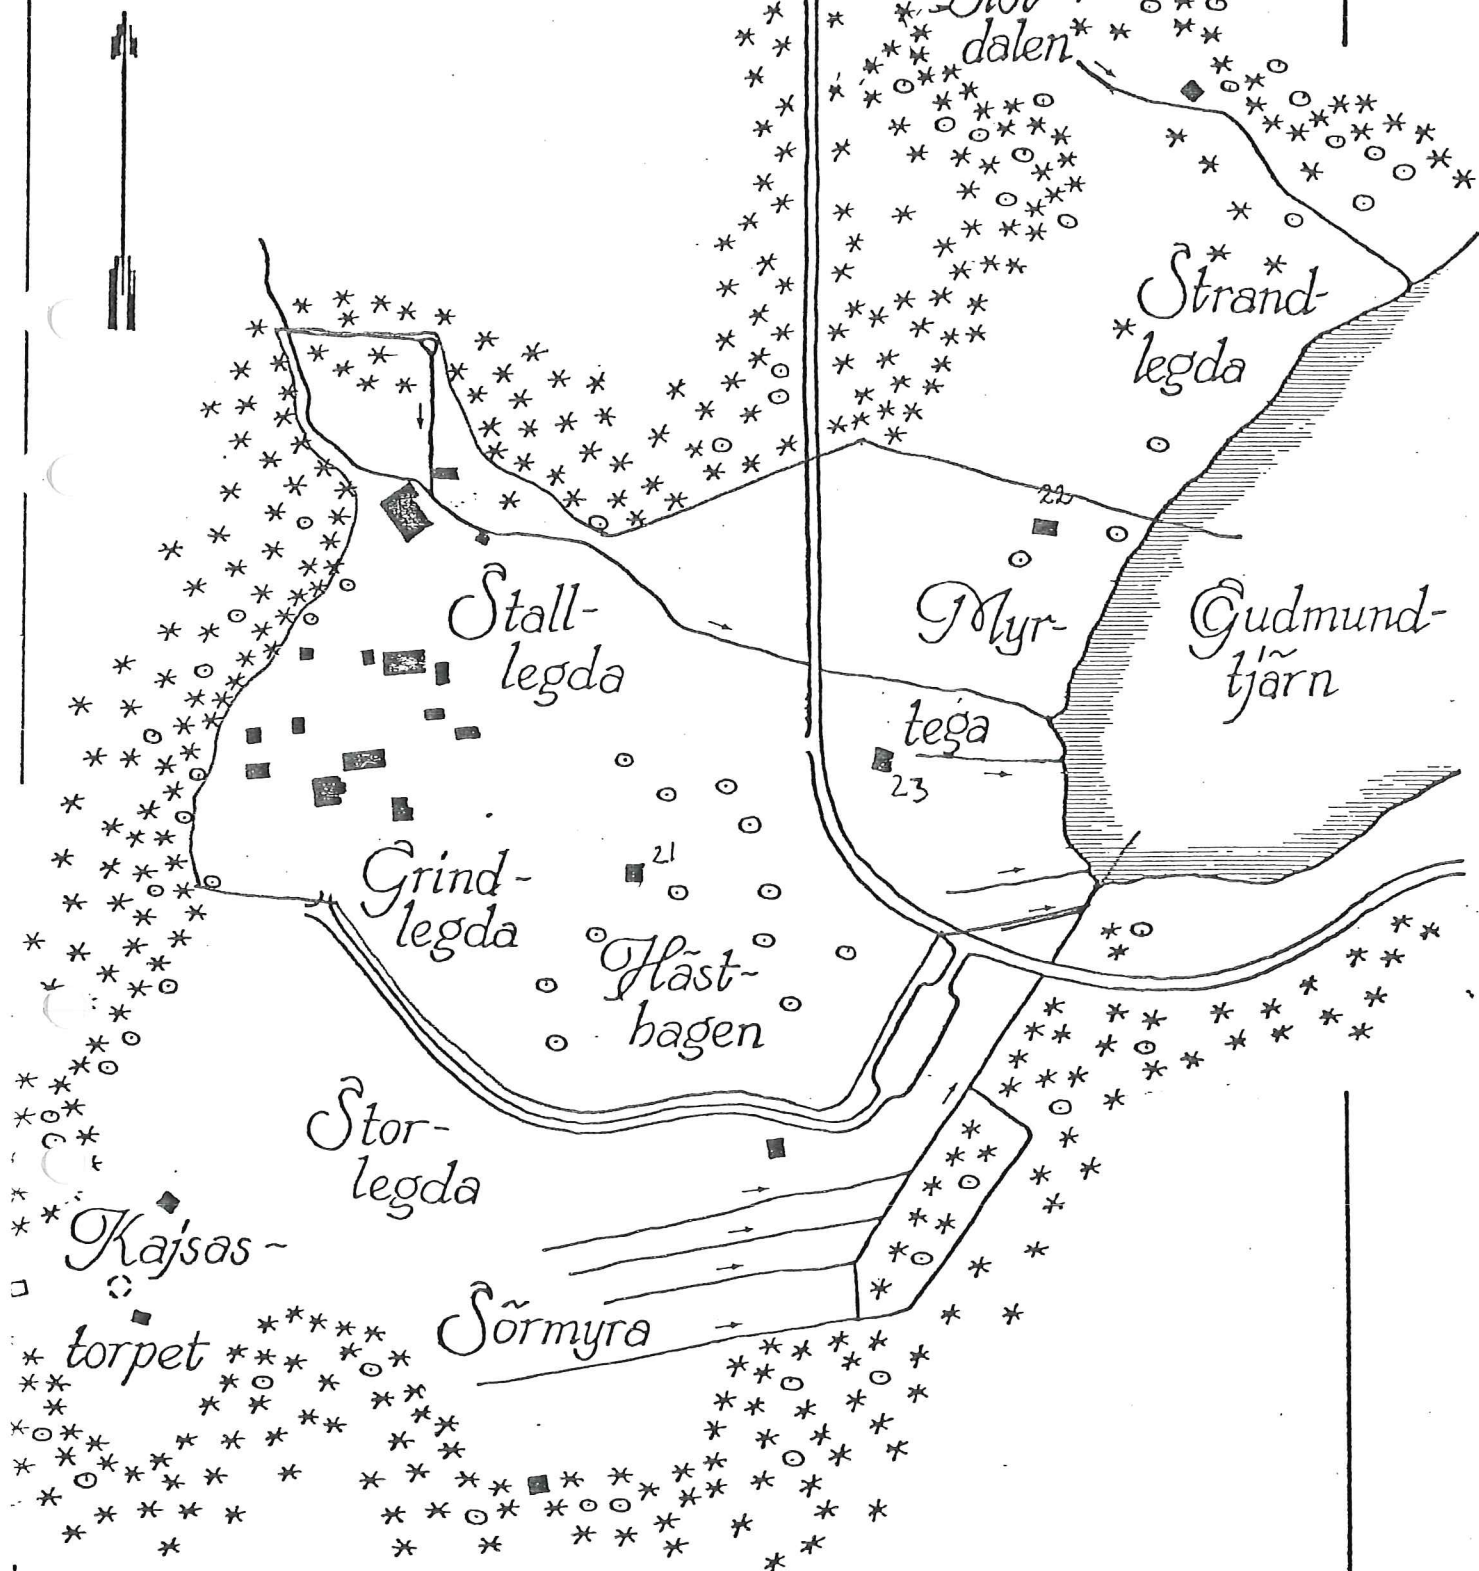
# ILLUSTRATIONSPLAN

Gudmundtjärn 1980
