## BESLUT OM BILDANDE AV KULTURRESERVATET KILSBERGSTORPET HYTTEBACKEN I ÖREBRO KOMMUN

VÅRD- OCH UNDERHÅLLSPLAN

Kilsbergstorpet Hyttebacken

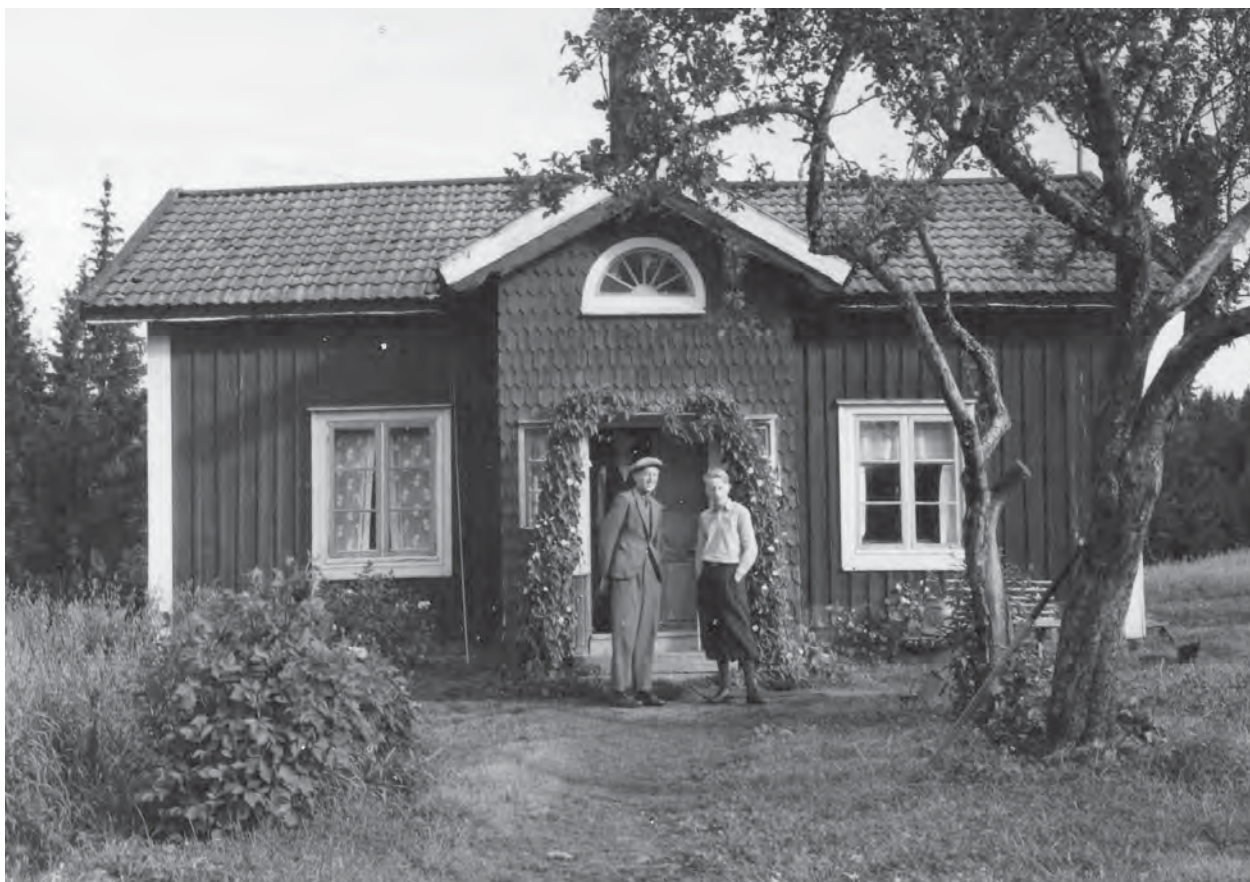
*Boningshuset framsida före ombyggnaden år 1957. Notera hur ängen når ända fram till blomsterlistens vänstra kant, samt klätterväxterna runt entrén. Bildkälla: Örebro Stadsarkiv.*

På grund av att mittgången över gårdsplanen inte längre brukas regelbundet är den idag inte upptrampad utan övervuxen av gräs. Vid inventeringstillfället var vägen så gott som införlivad med den omgivande ängsvegetationen, där gräset vid tidpunkten var slaget. Vägen var dock fortfarande synlig genom sin något försänkta sträckning mellan de upphöjda blomsterlisterna.

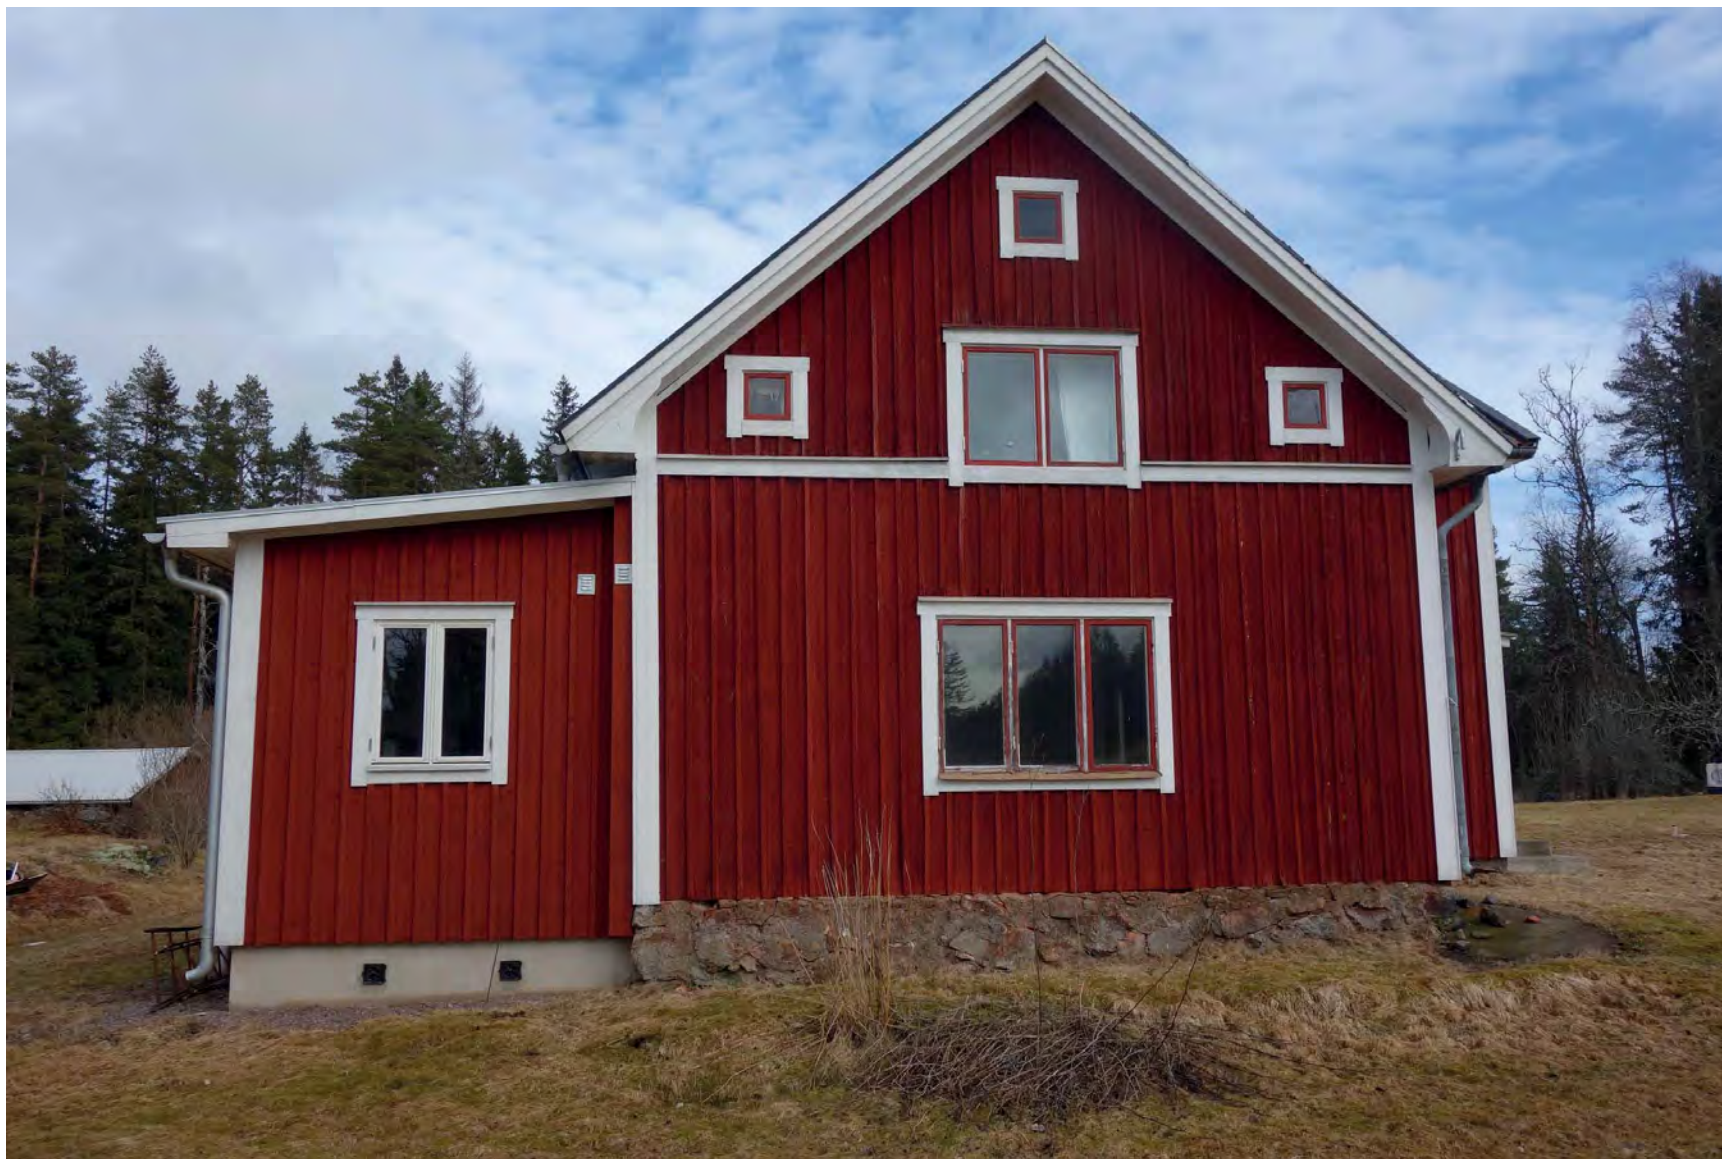
*Västra fasaden. Utbyggnaden till vänster i bild är från 2016 (Fredriksson arkitektkontor).*

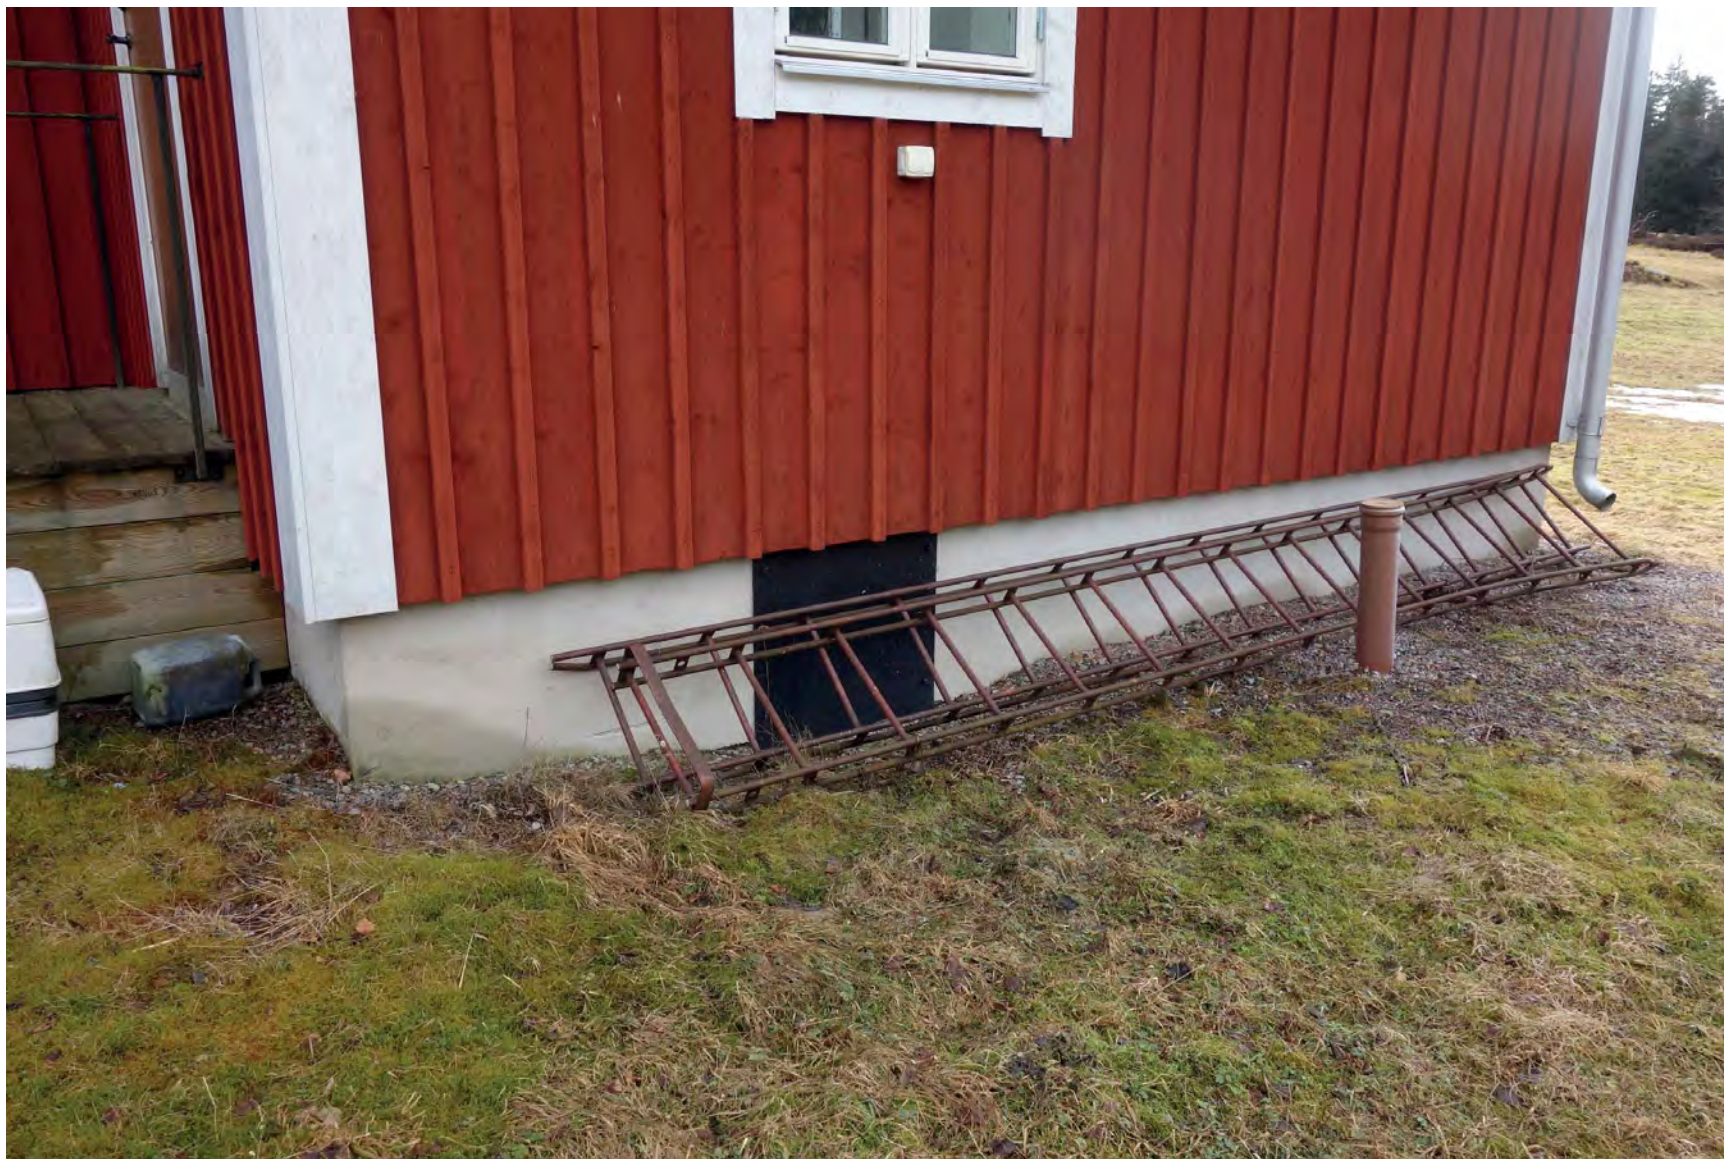
Norra utbyggnaden från 2016. Utbyggnad på grund av skivmaterial som putsats (Fredriksson arkitektkontor).

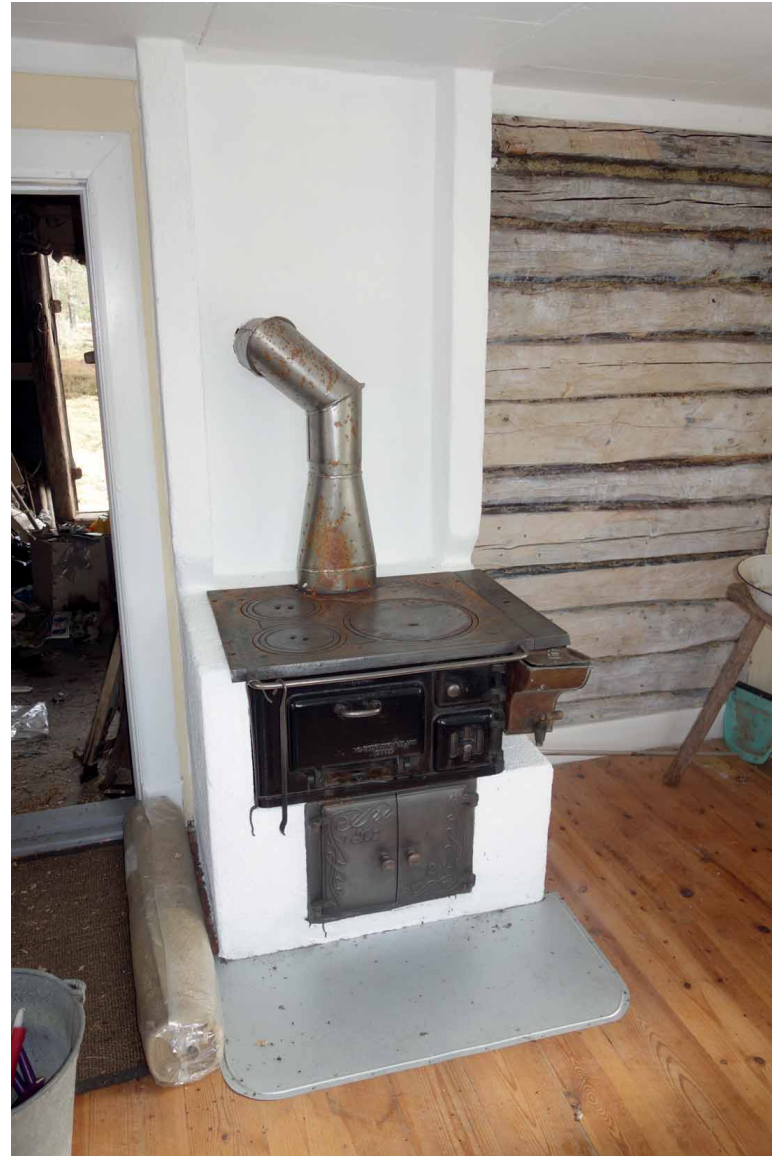
Förrummet med sin blandning av skräp och finare föremål sett mot det inre bostadsrummet. I bostadsrummet finns vedspis renoverad 2016. (Fredriksson arkitektkontor).

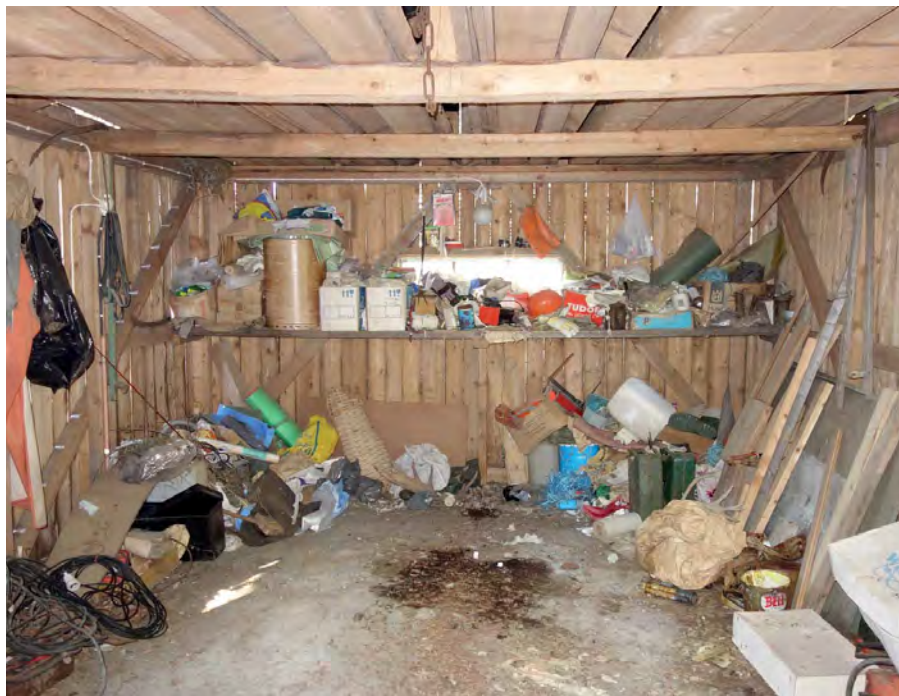
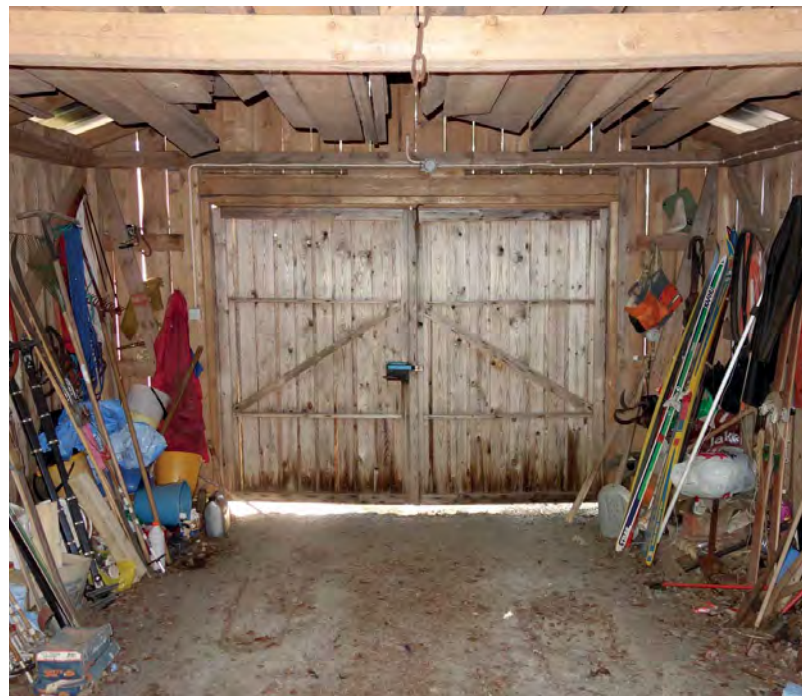
*Garaget invändigt.. Skräp blandat med bra verktyg och fina bruksföremål.. (Fredriksson arkitektkontor).*

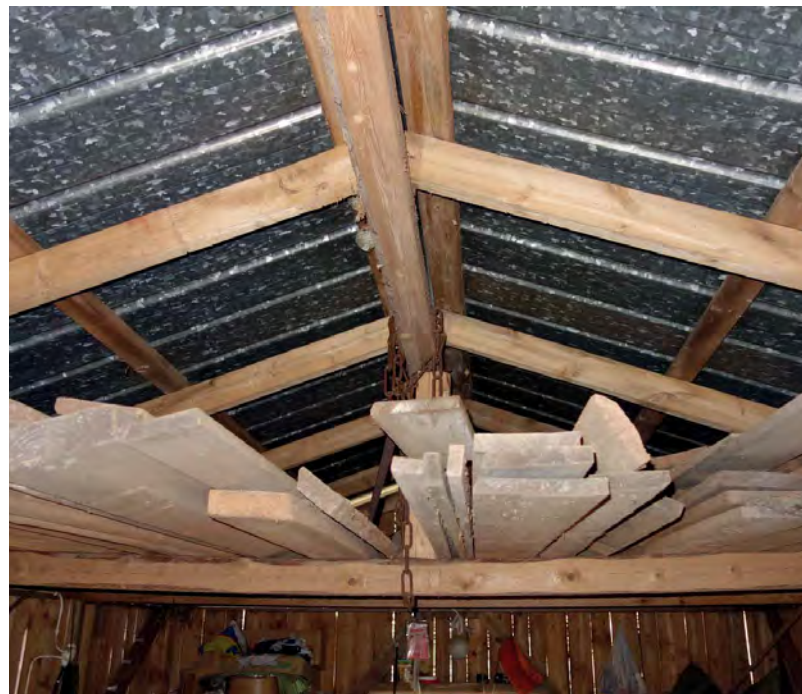
Garaget invändigt; gamla återbrukade bågar och undersidan av yttertakets galvaniserade pannplåt. (Fredriksson arkitektkontor).
